S 様別荘修理状況報告書その③

2021年12月1日
アトリエブフィエ
清水正浩

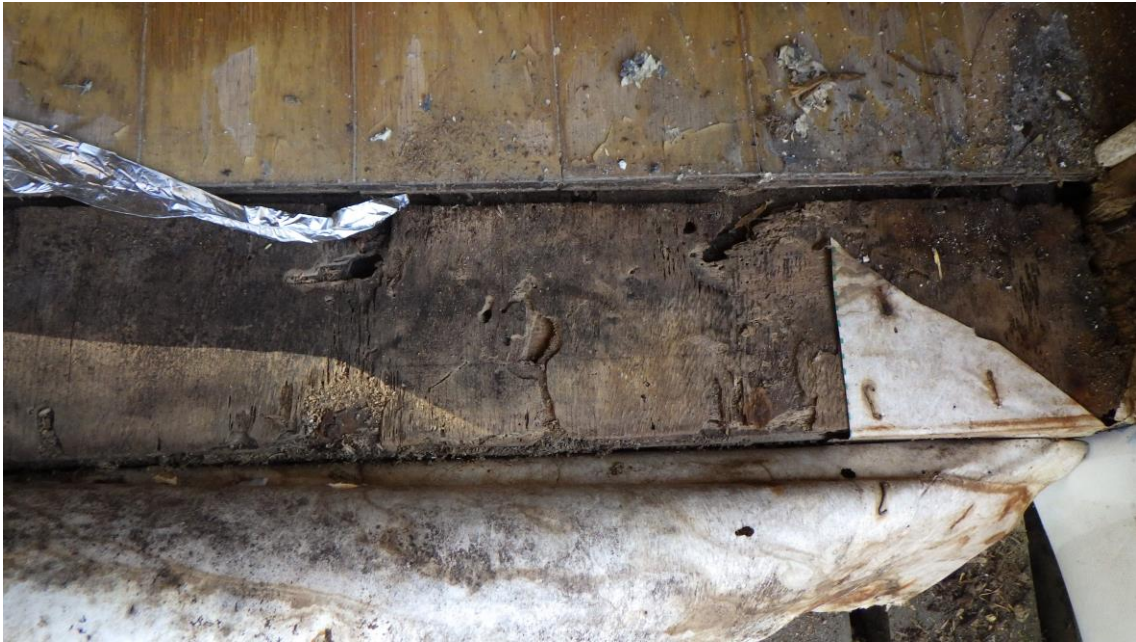
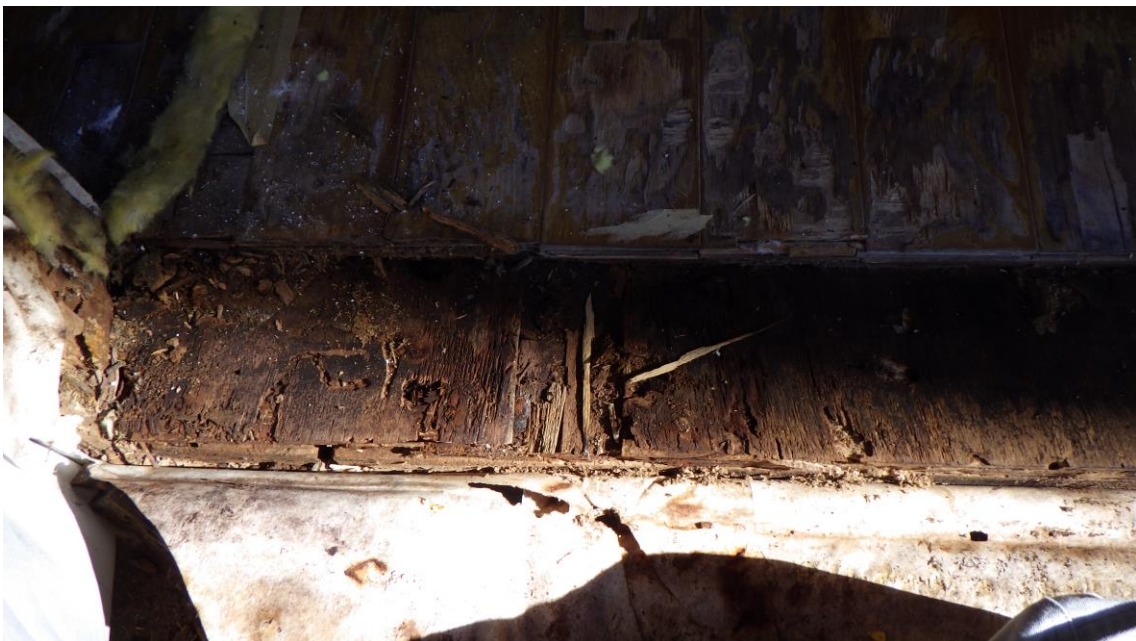
建具及び敷居取外し状況（リビング掃き出し窓）

敷居の下の合板も腐りが入り傷んでいるので床板と共に大部分を剥がします。

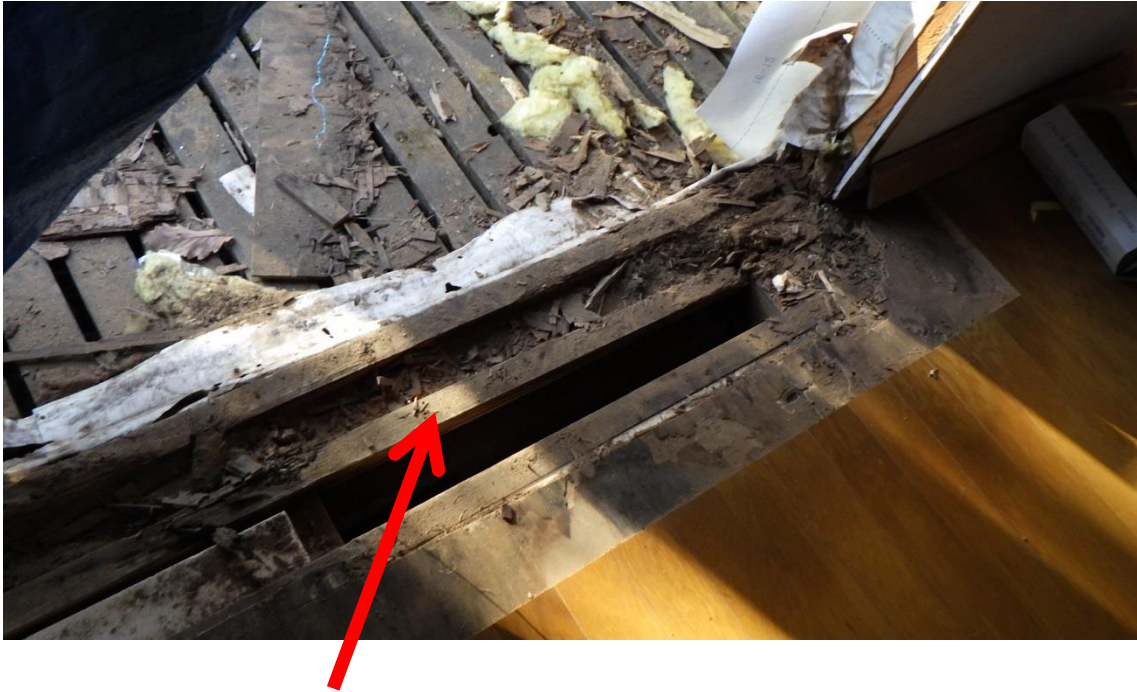
矢印の根太は腐ってフカフカになっているので交換が必要ですが、他の部分は大丈夫そうでした。

高さを合わせながら新しい根太を入れます↓

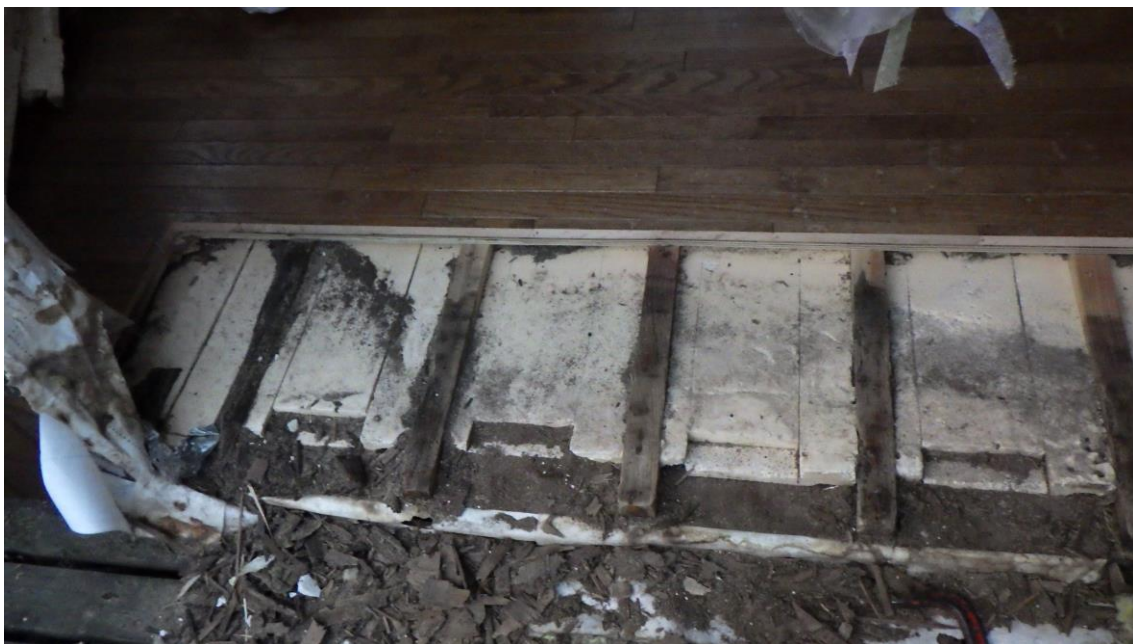
西側部屋の掃き出し窓及び敷居取外し状況

リビングの掃き出し窓と同じく下地の合板がかなり傷んでいたため取り外しました。

根太自体は傷みが見受けられる部分もありものの、強度はあるようなので金具等で補強し上に合板を貼りました。
