M様別荘ウッドデッキ他工事報告書 その④

今週月曜日までに以下の様に工事をさせて頂きました。

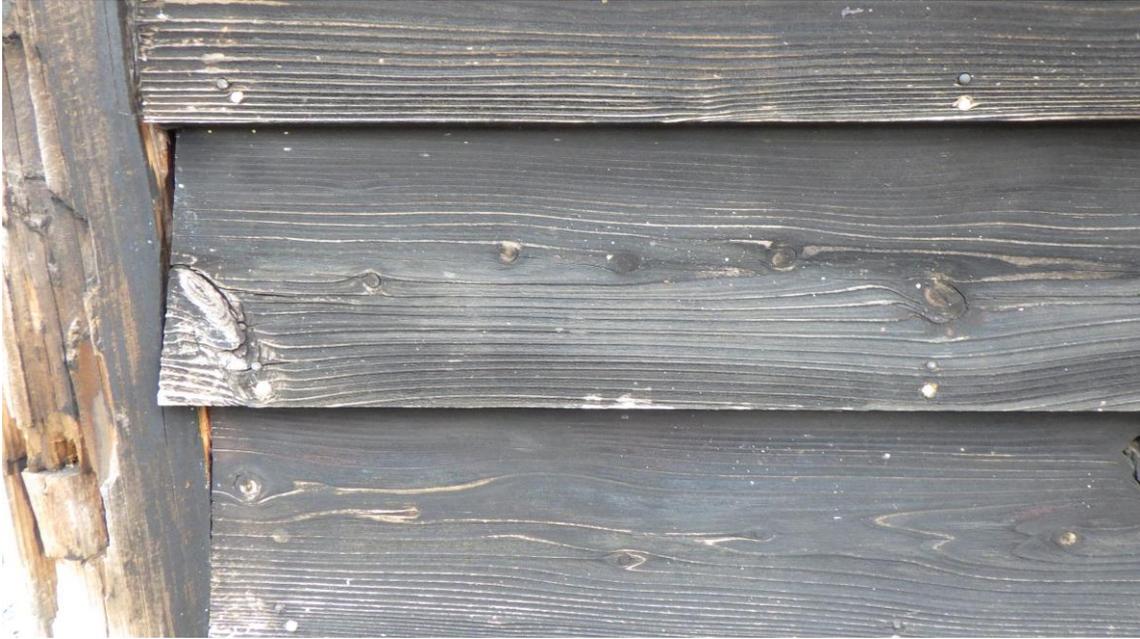
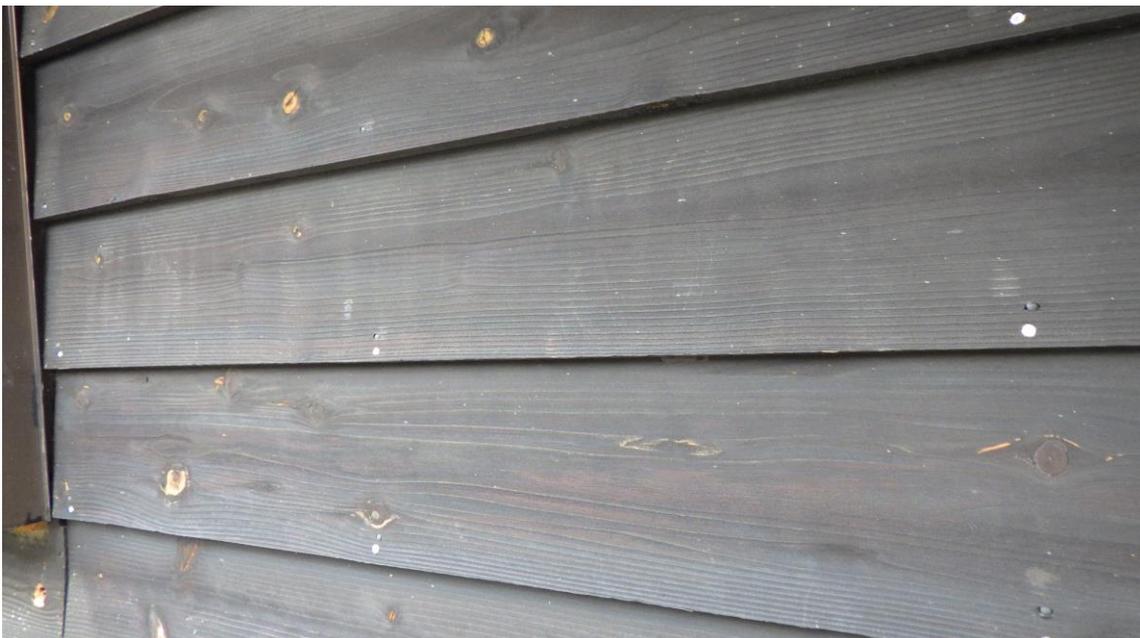
釘の浮いた壁へのビス打ち作業

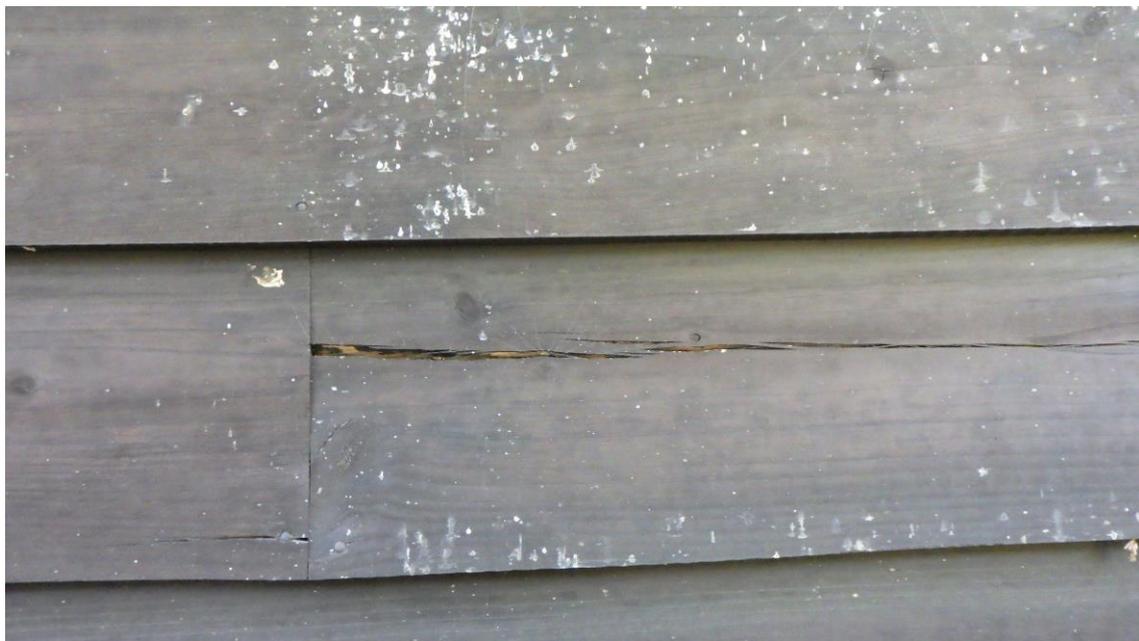
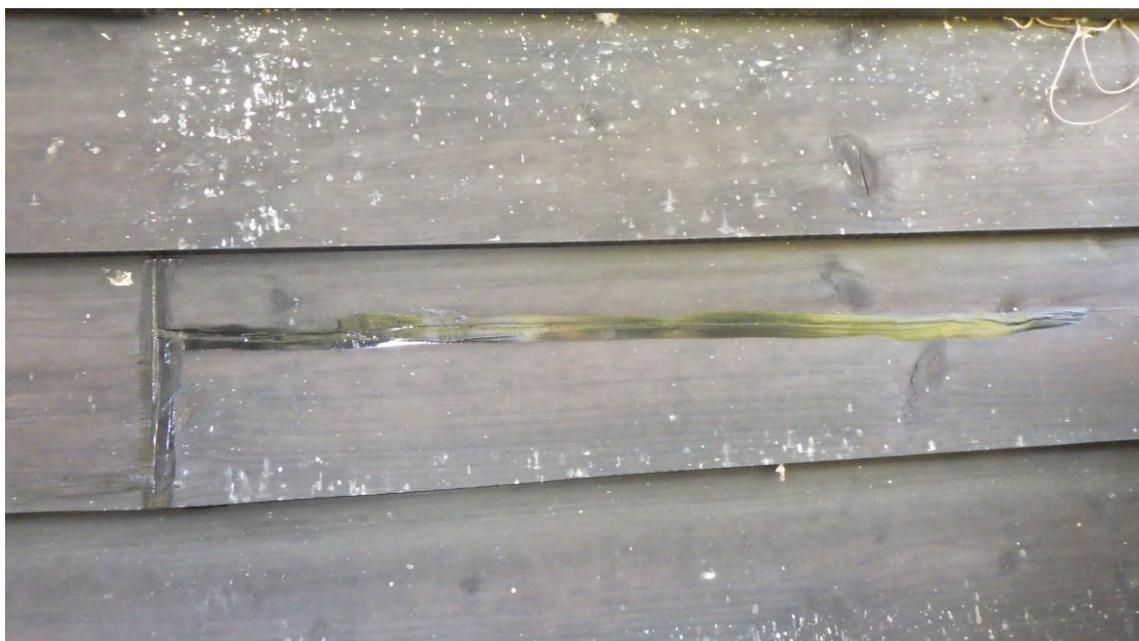
板と板の継ぎ目及びひび割れ部分のシリコン打ち

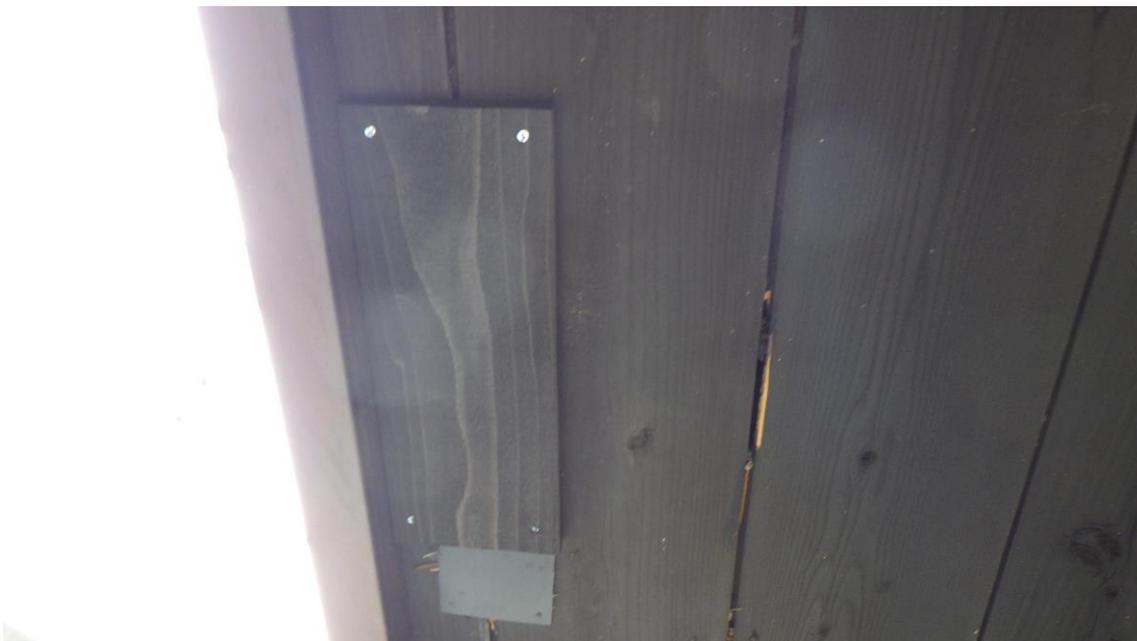
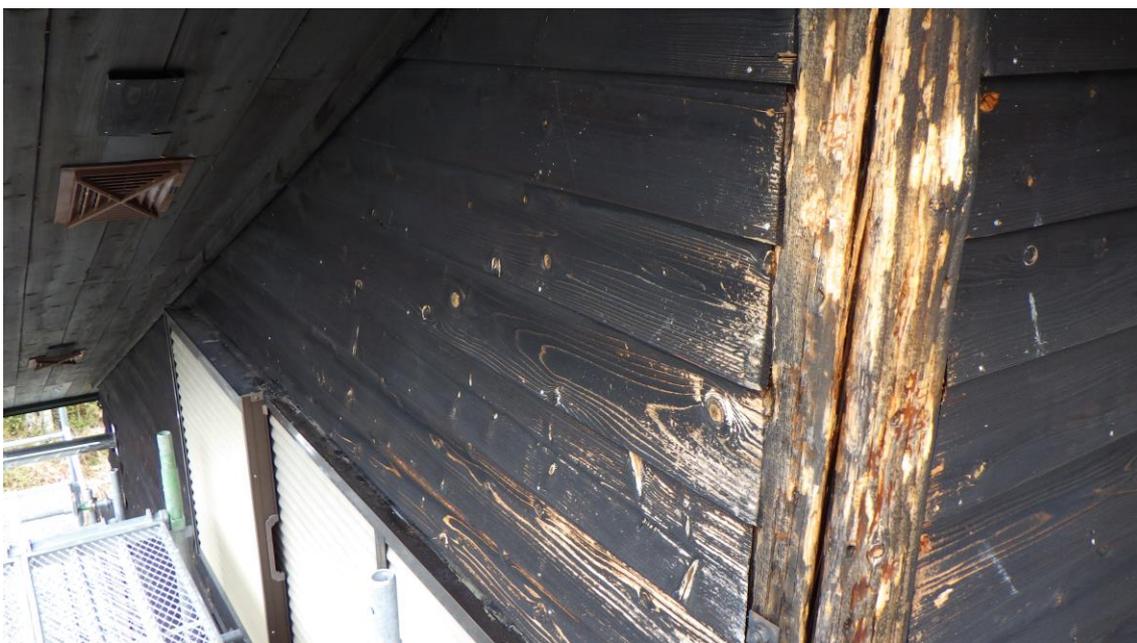
キツツキの開けた穴の塞ぎ作業

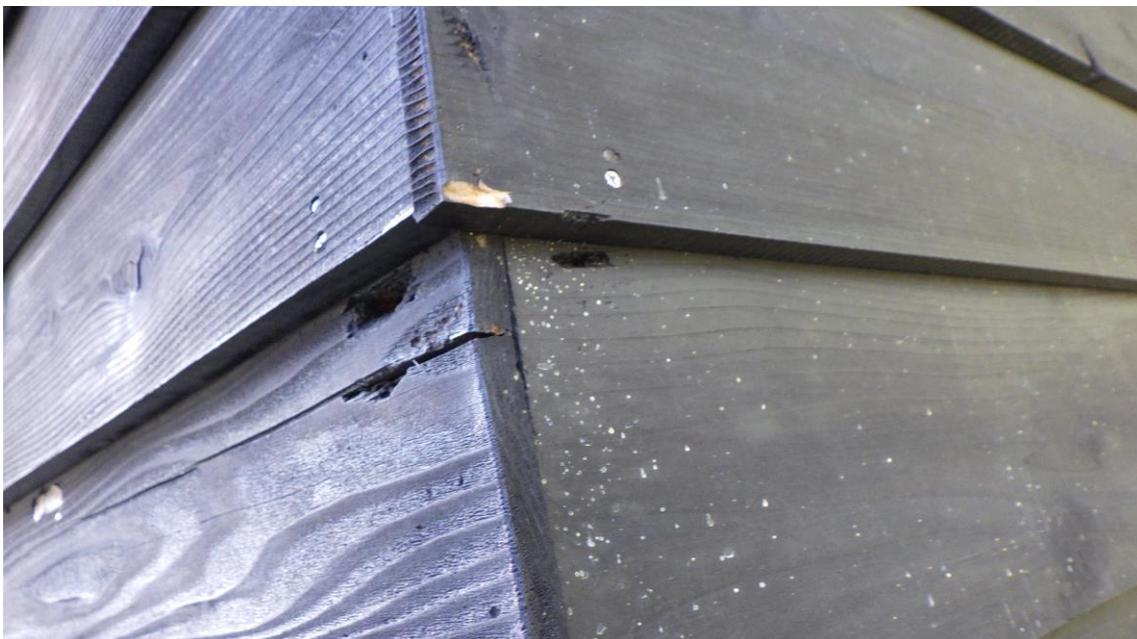
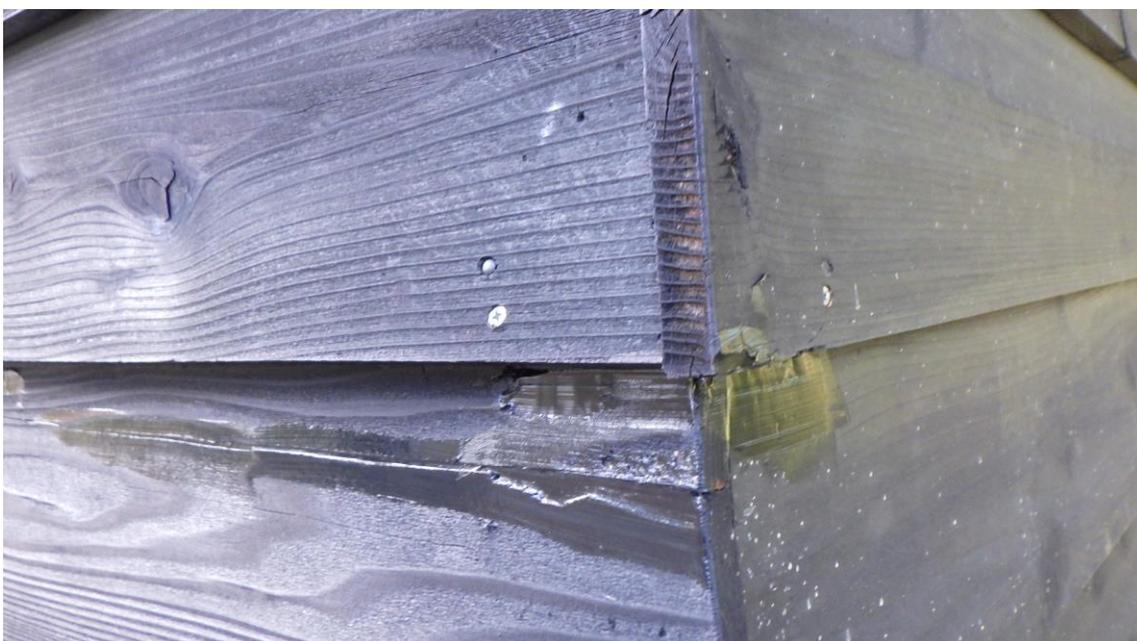
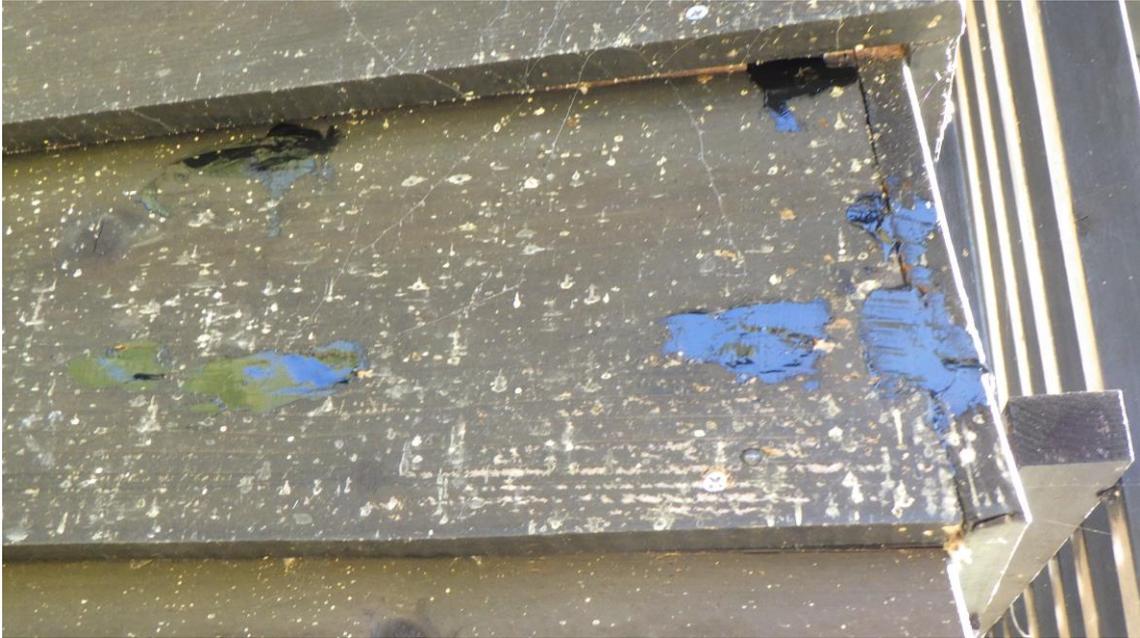
キツキが痛めた外壁の補修作業

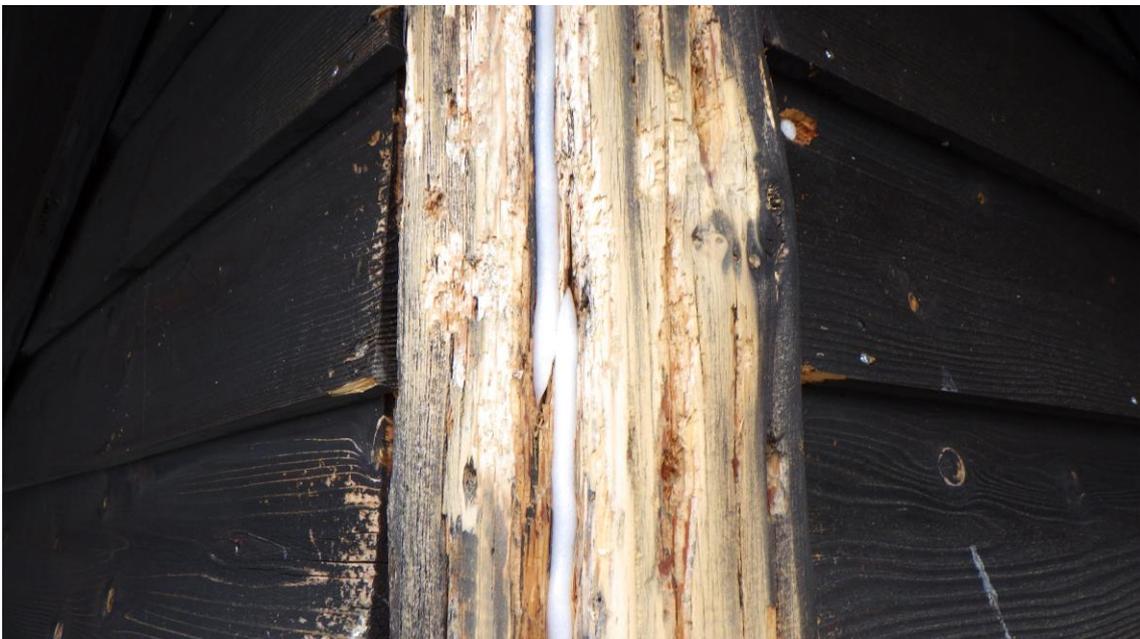
キツキが痛めた東南角の丸柱の補修作業

日々や傷の深い部分はバックアップ材を入れます。↑

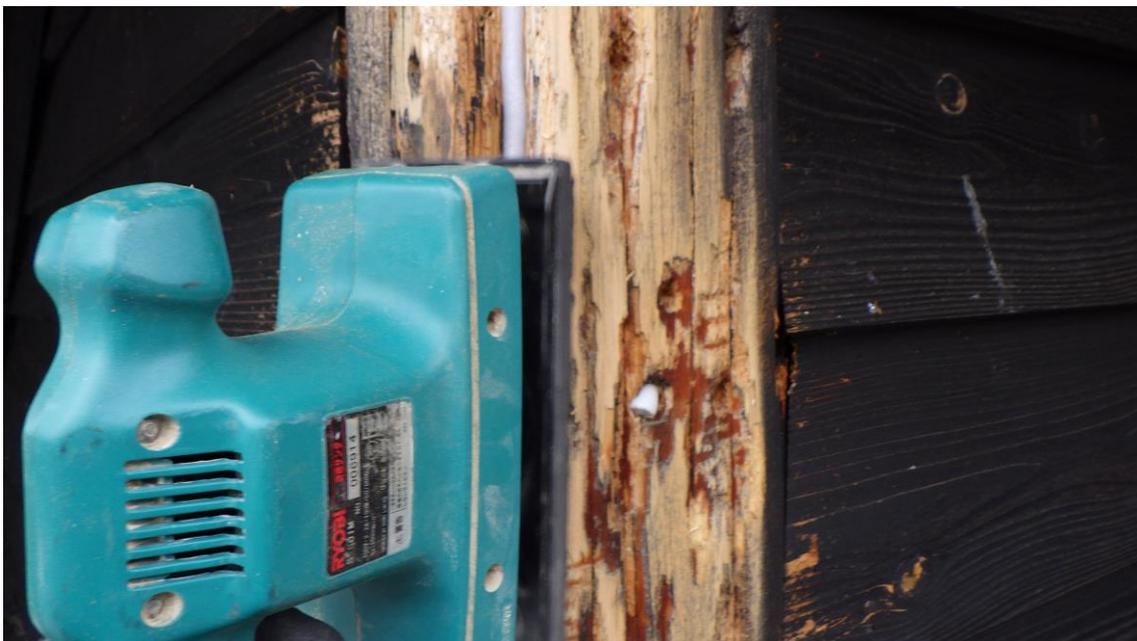
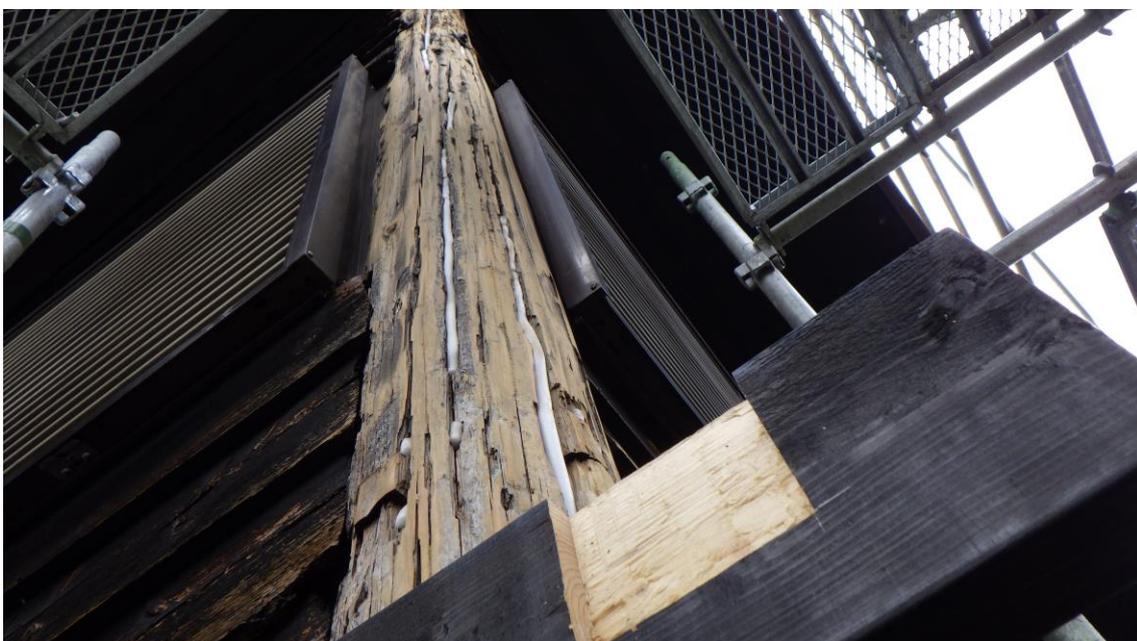
表面のバリを取る為に軽くサンダーを掛けます↓

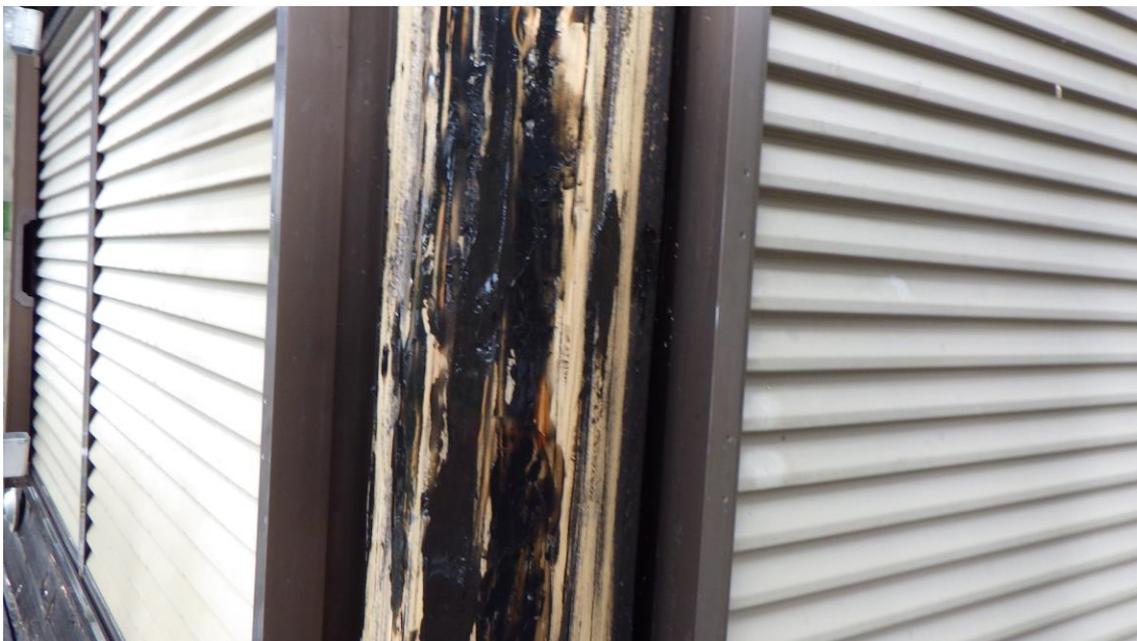
ヒビや傷んだ部分にシリコンを打っていきます。↓

キズ等の補修にはウッドコークを使う事もありますが、今回は屋外で雨が当たる可能性がある箇所でしたので、耐久性の面からシリコンを打たせて頂きました。

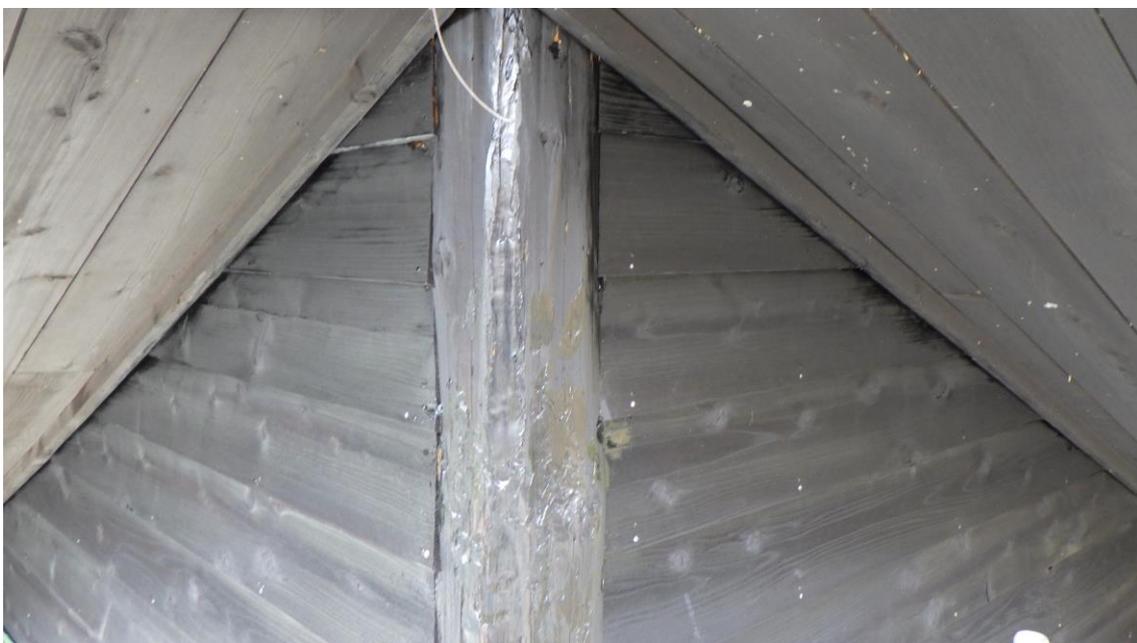
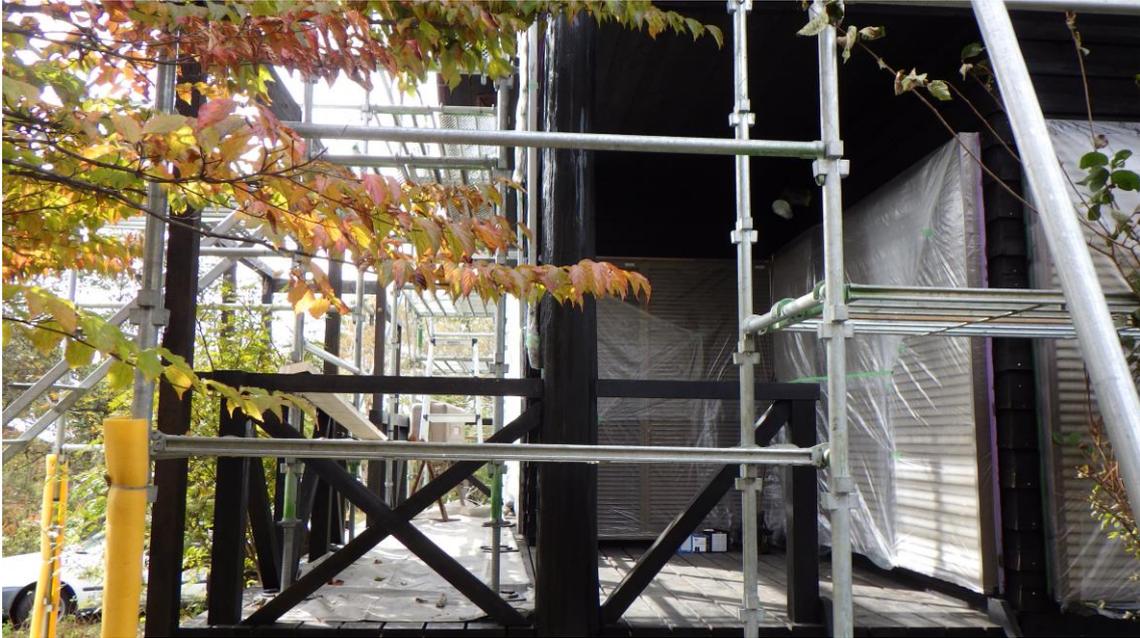
シリコンが固まったら塗装して完了です。

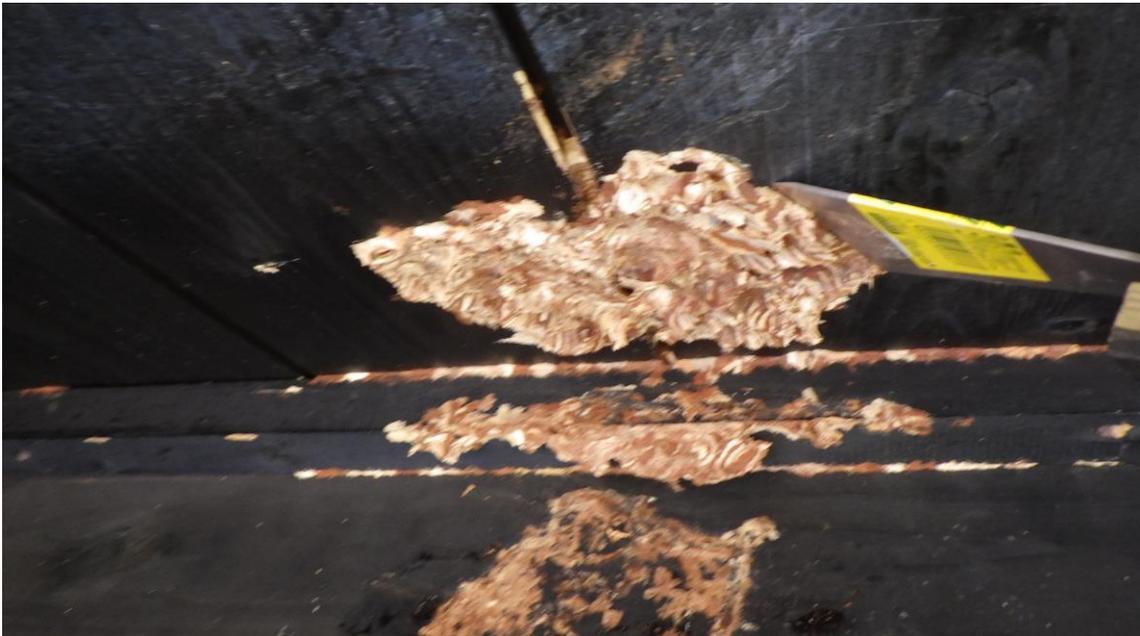
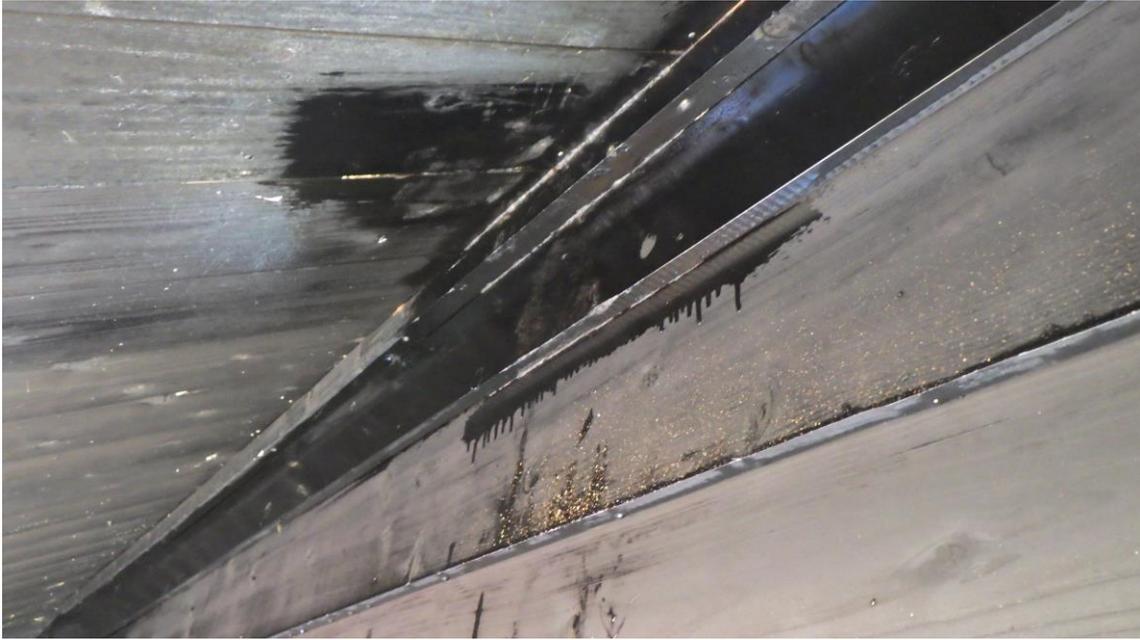
蜂の巣の後撤去及び塗装作業

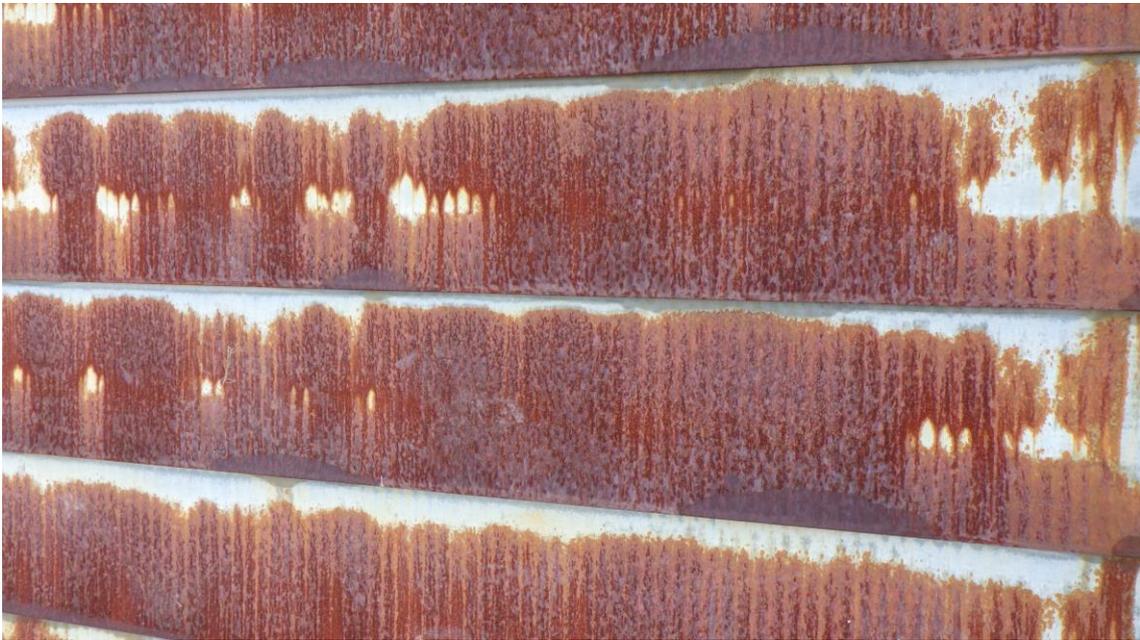
作業前の錆の様子

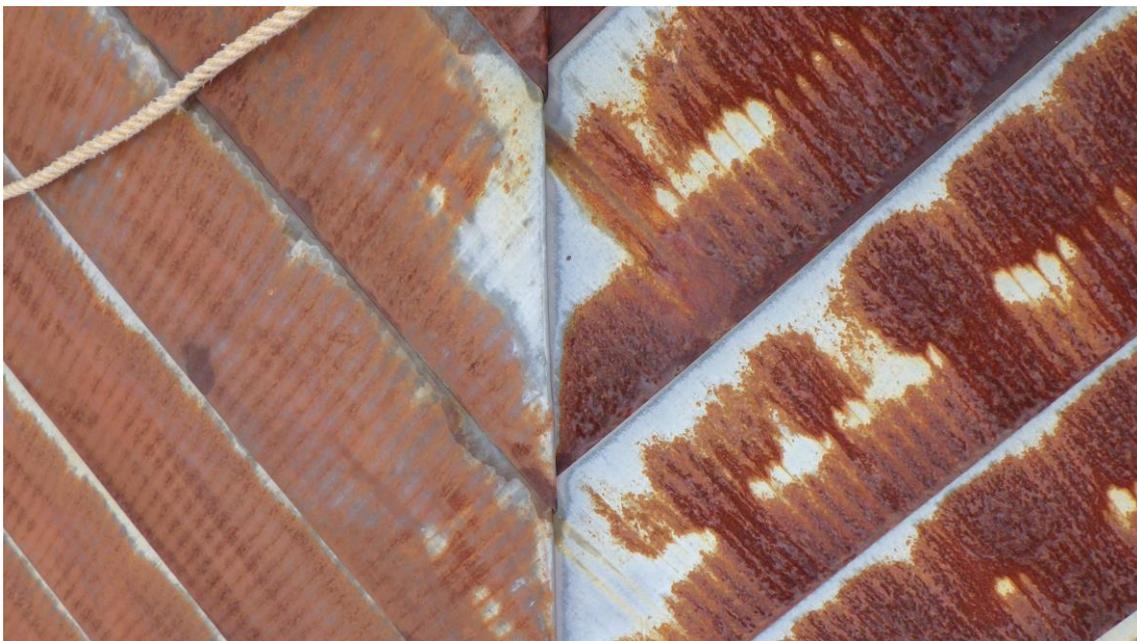
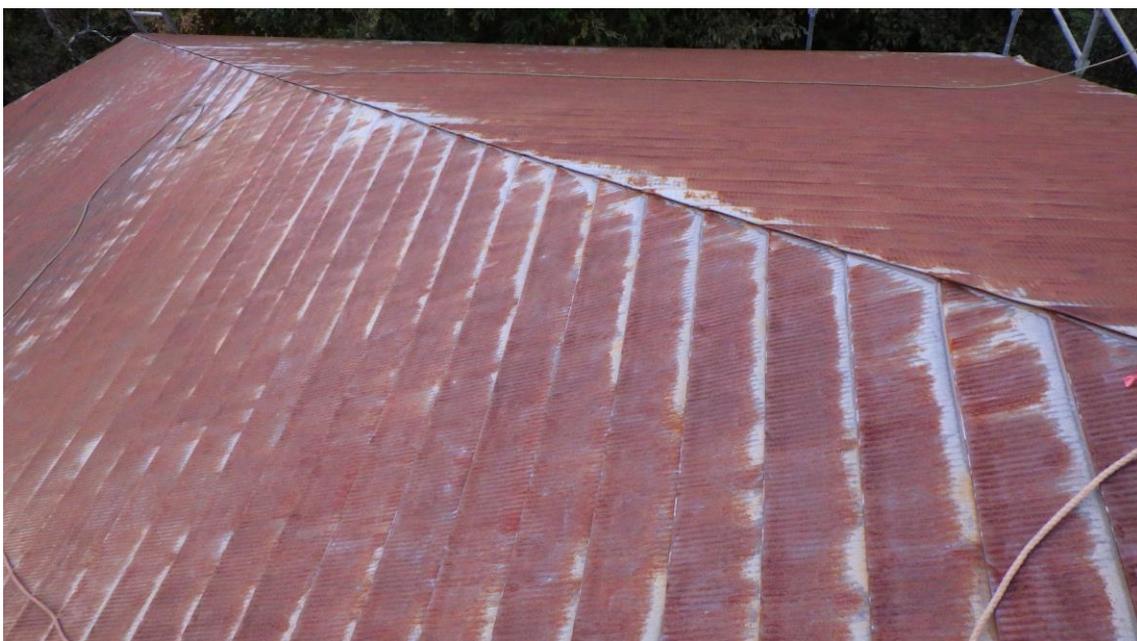
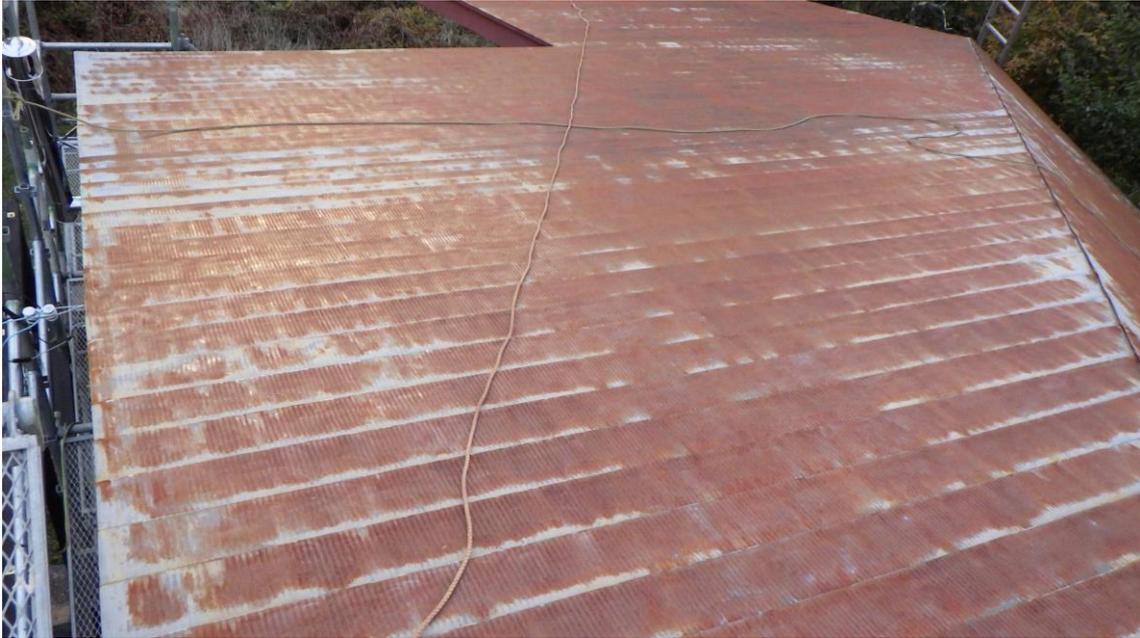
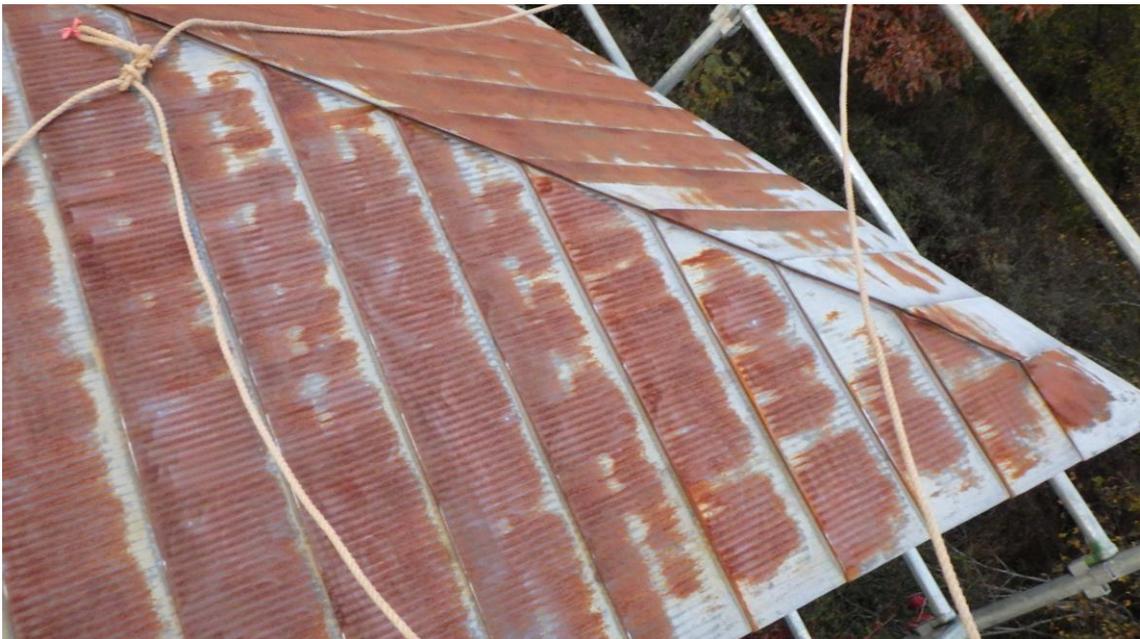
さび落とし作業（実施後←左、実施前→右）

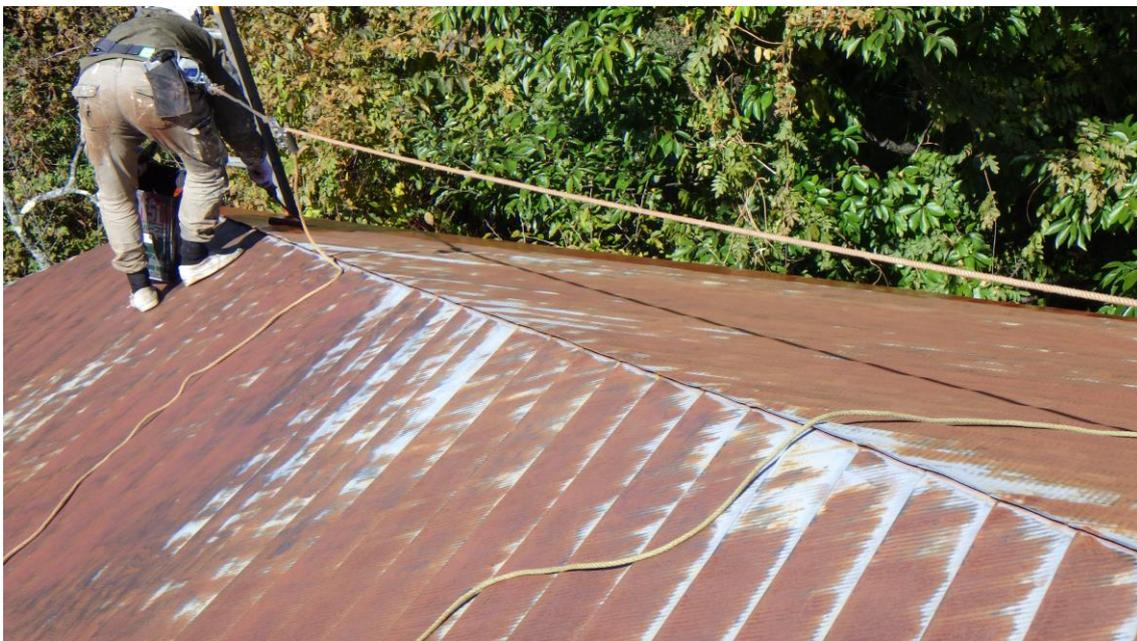
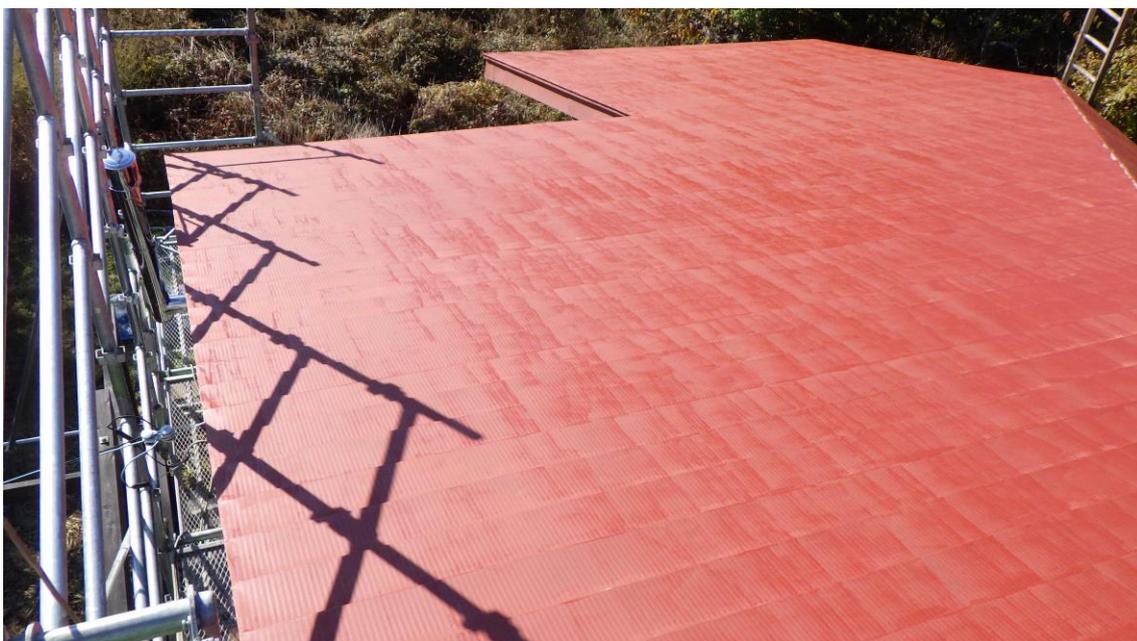
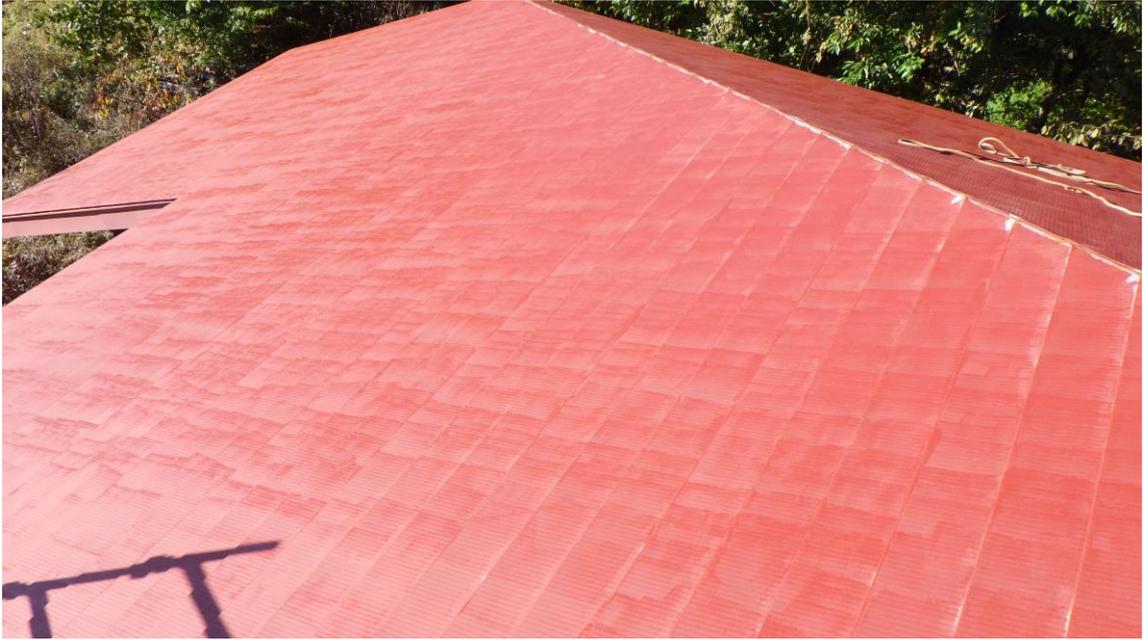
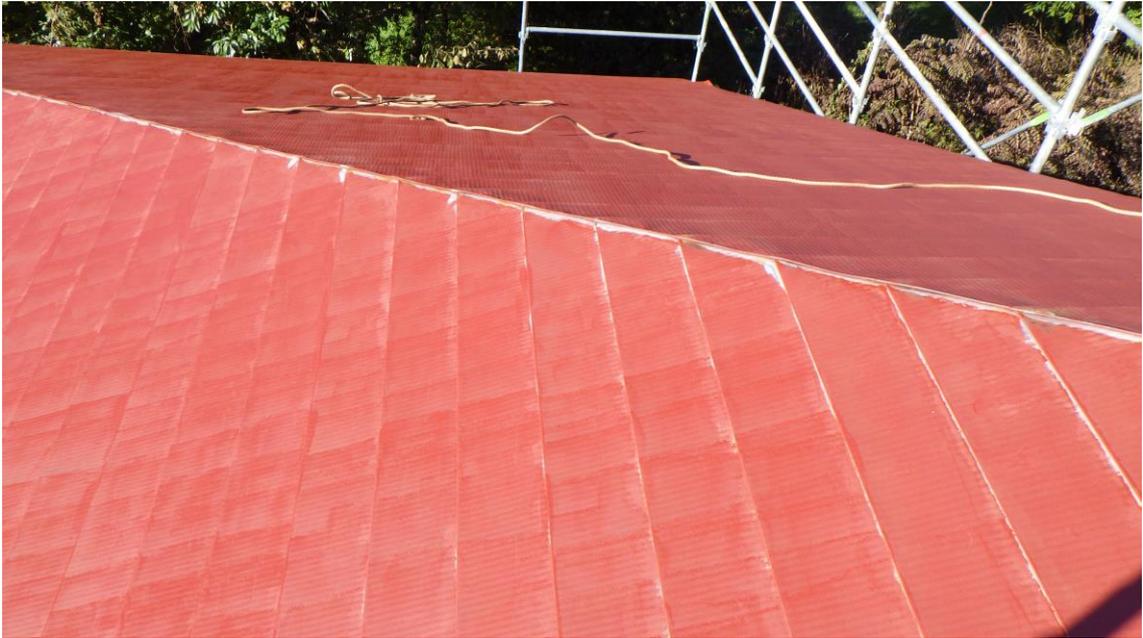
屋根錆止め塗装作業

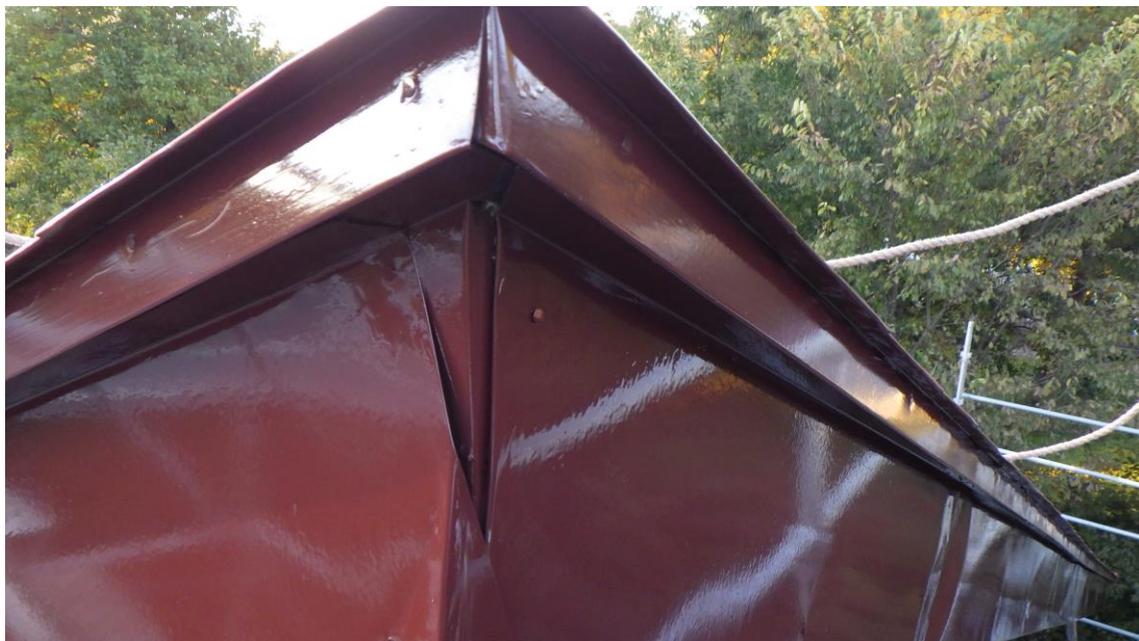
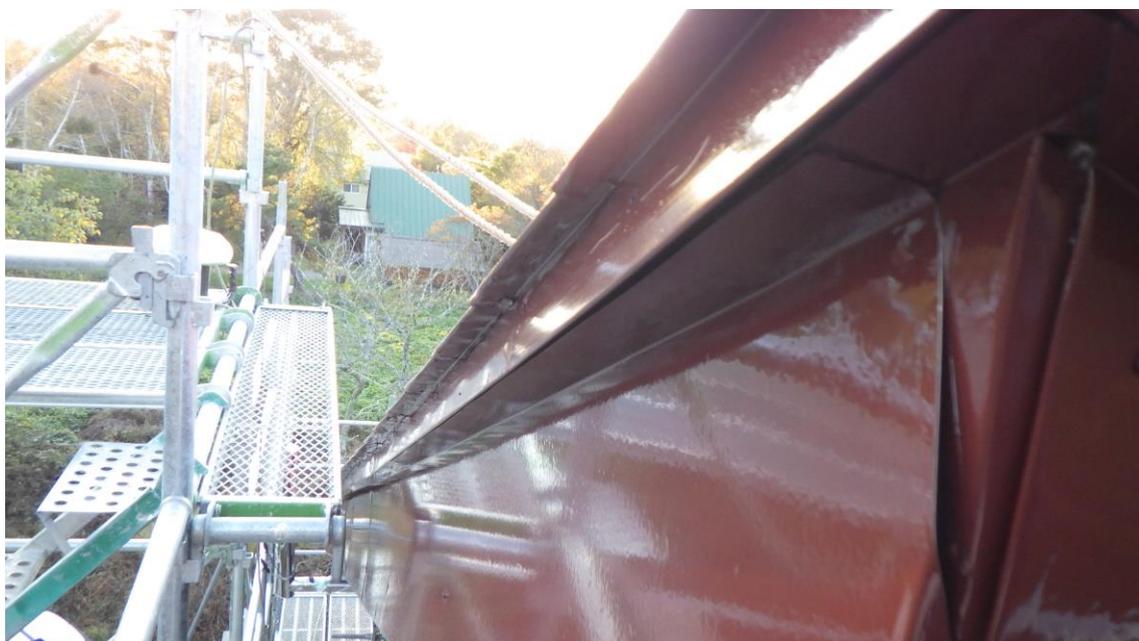
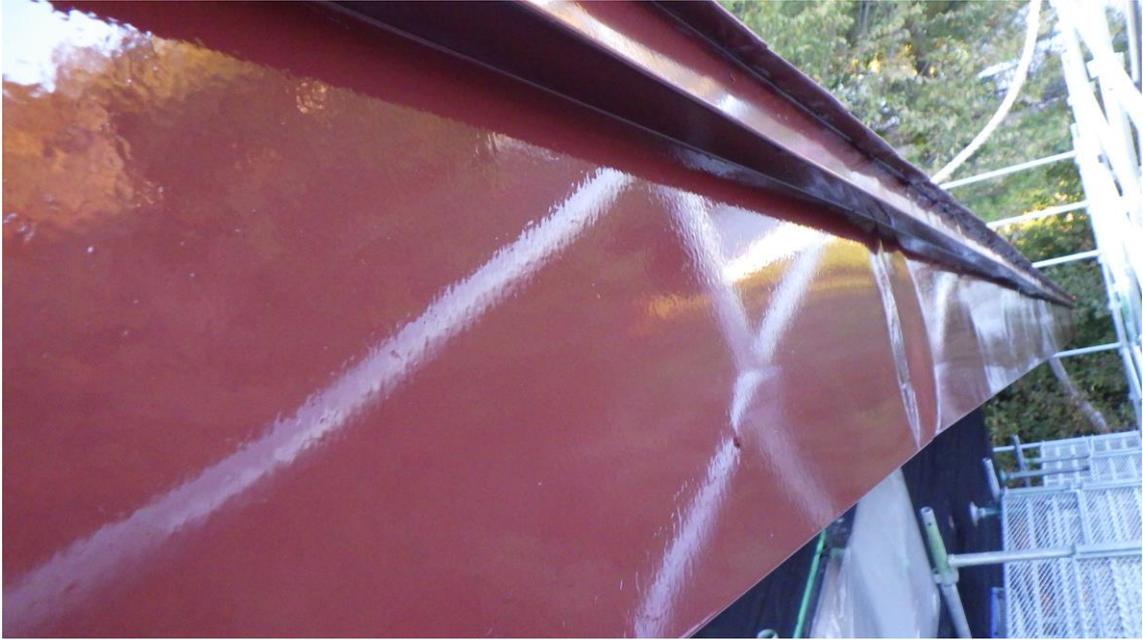
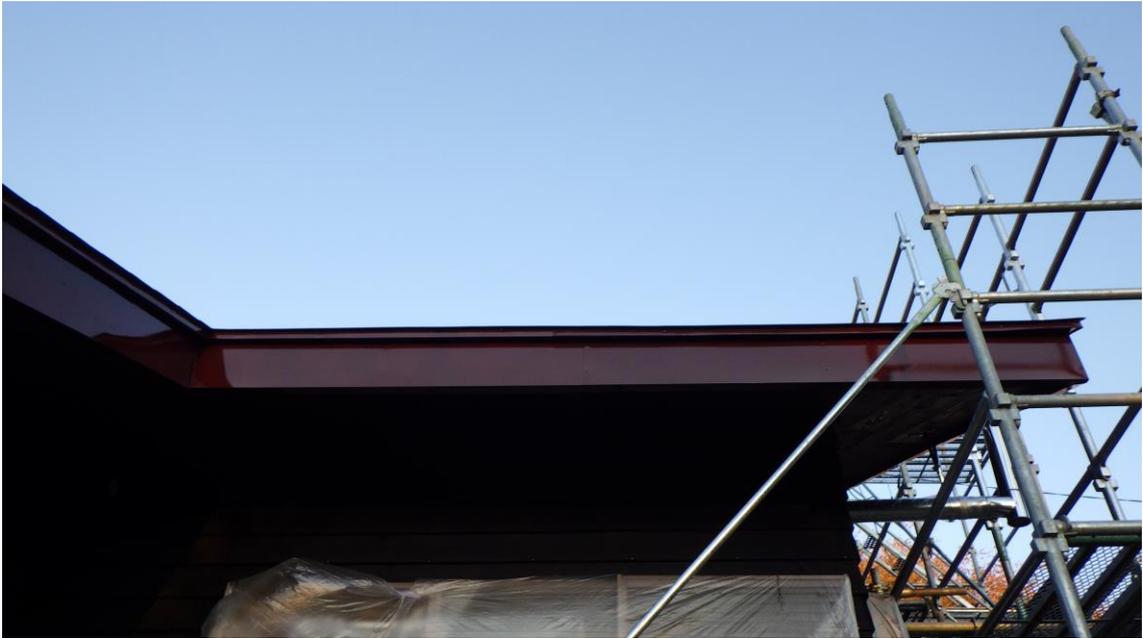
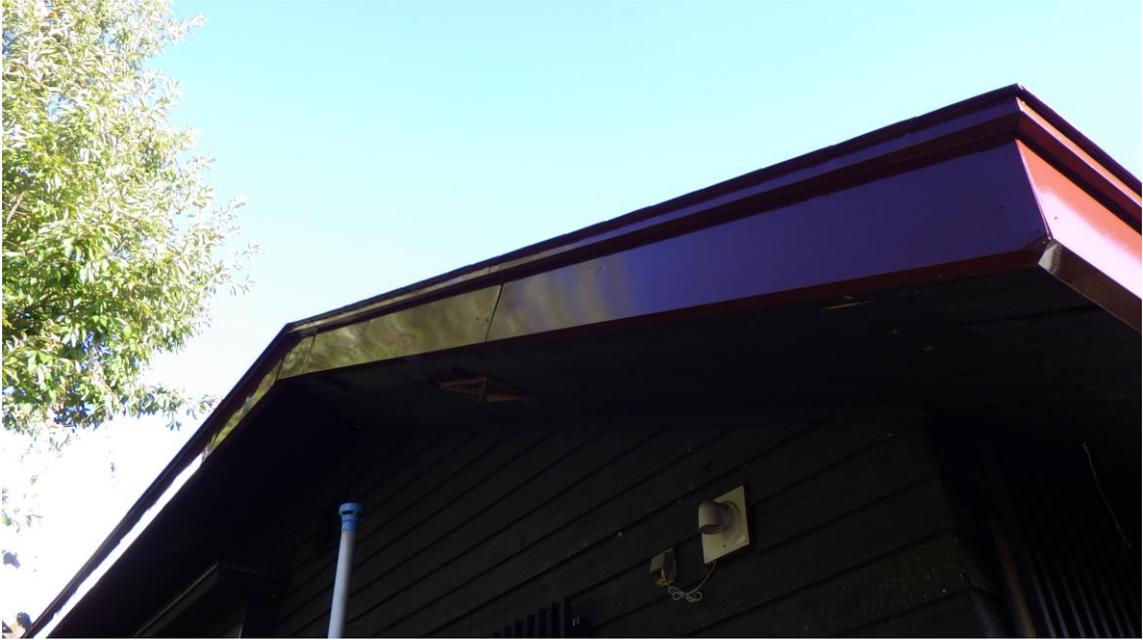
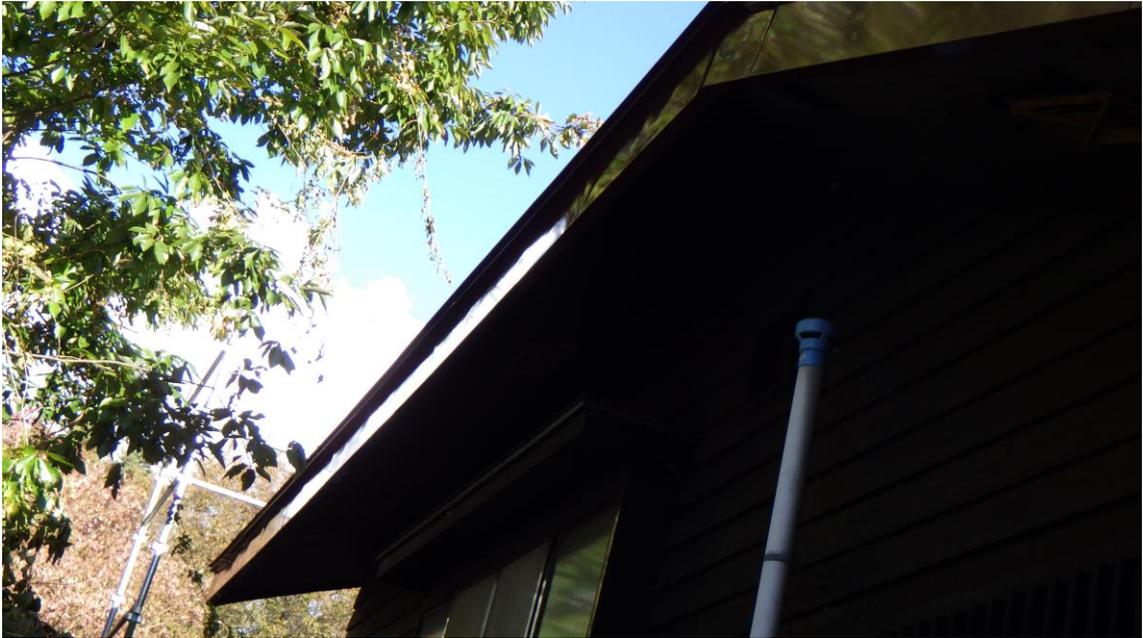
破風鼻隠し・唐草塗装作業
