M様別荘ウッドデッキ他工事報告書 その④

今週月曜日までに以下の様に工事をさせて頂きました。

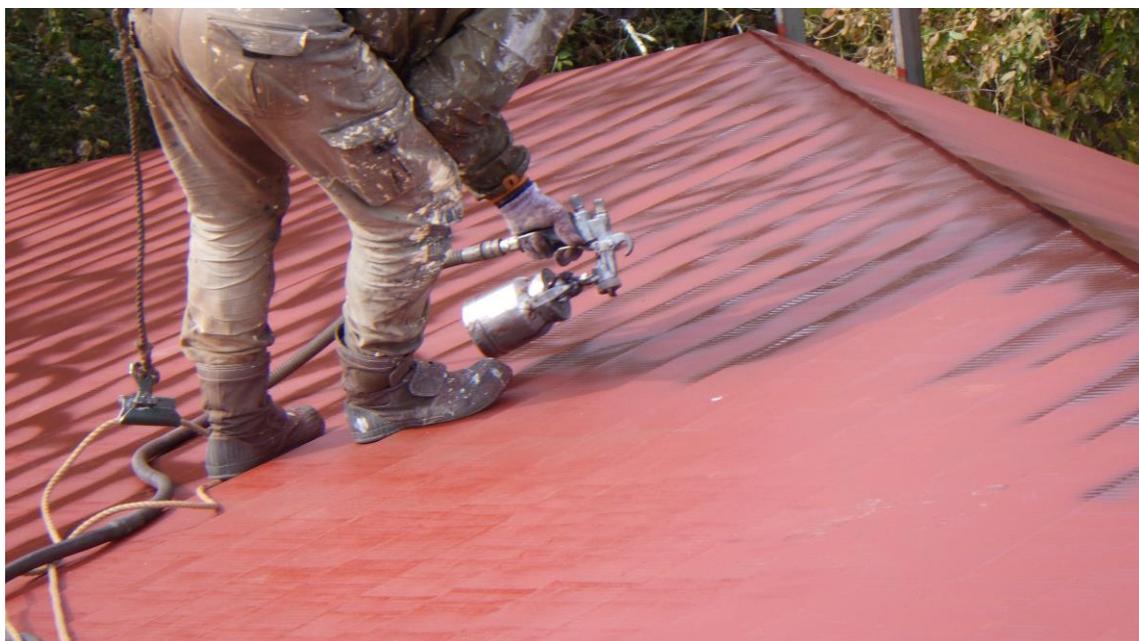
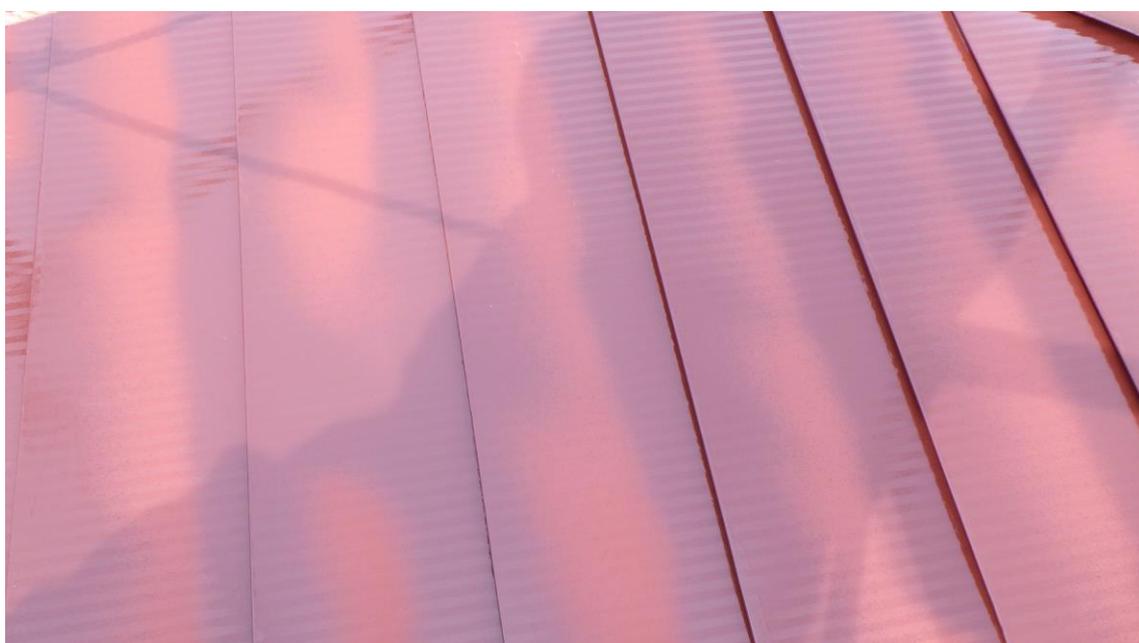
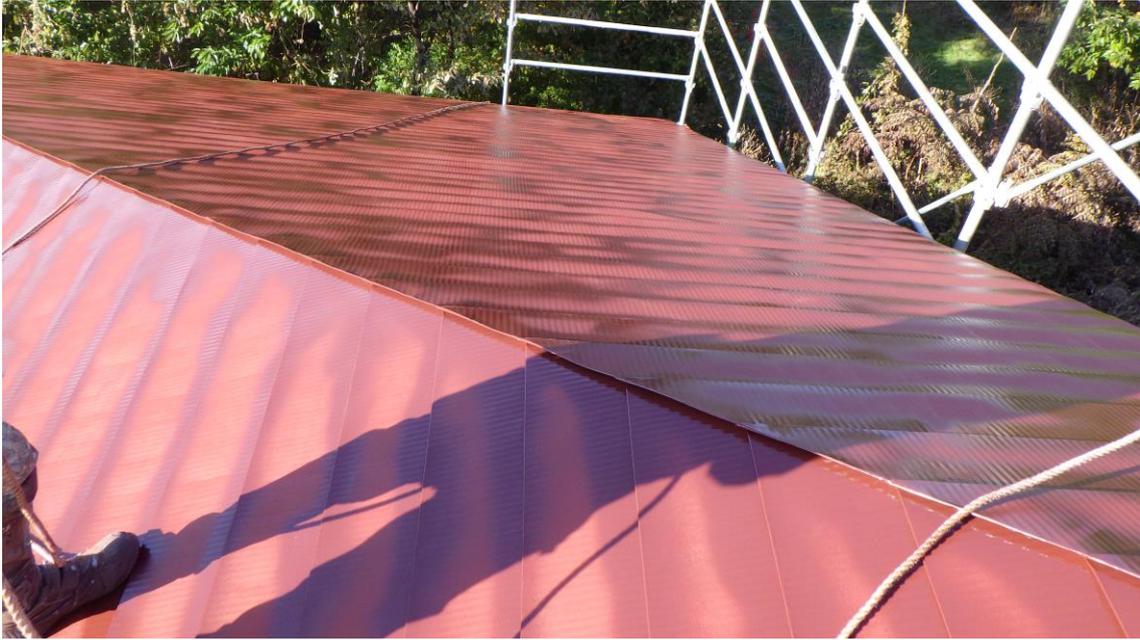
屋根・折り目（つなぎ目）部分の塗装作業

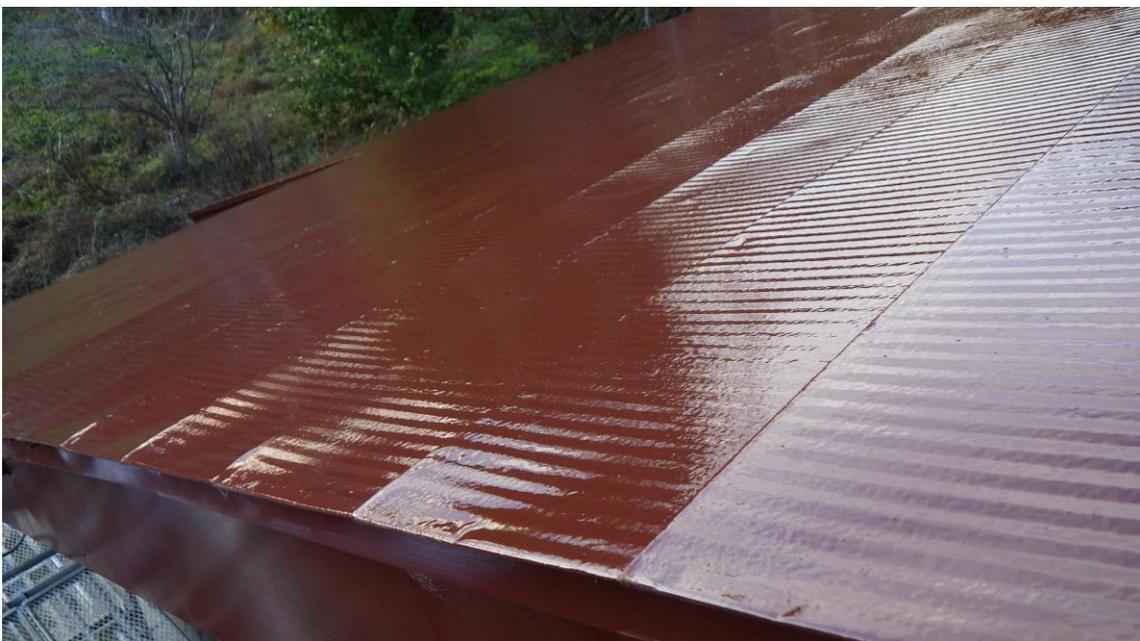
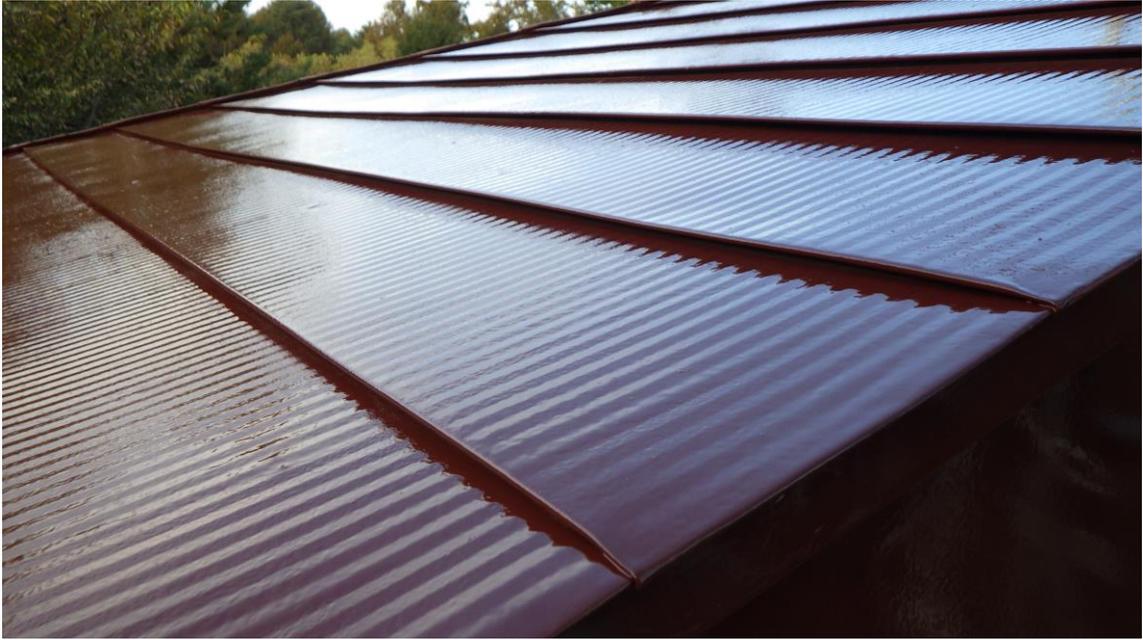
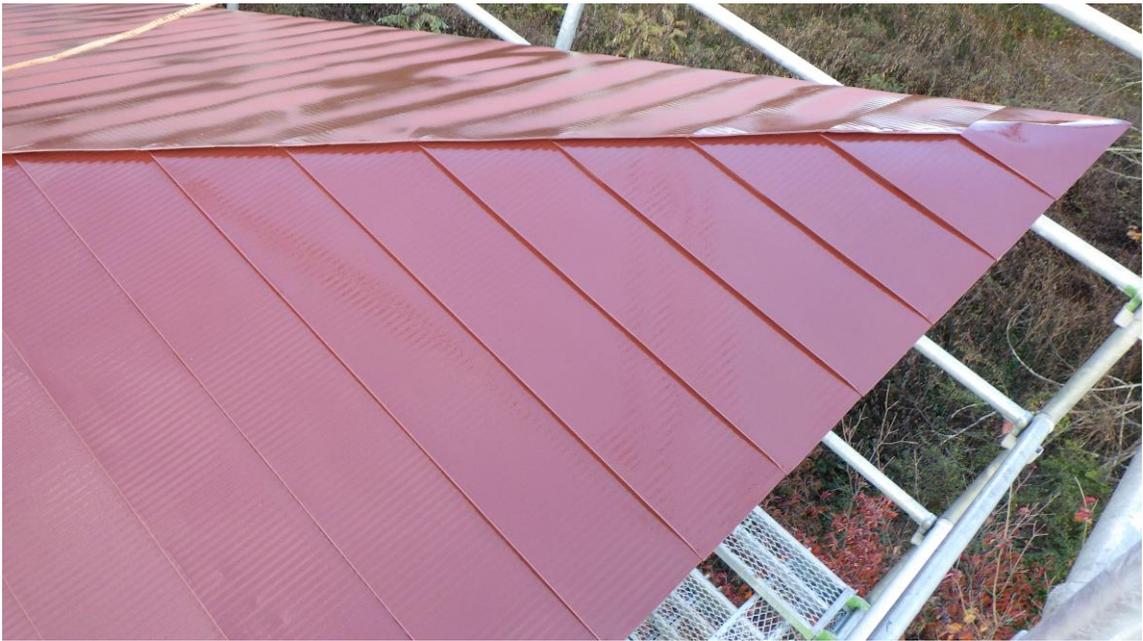
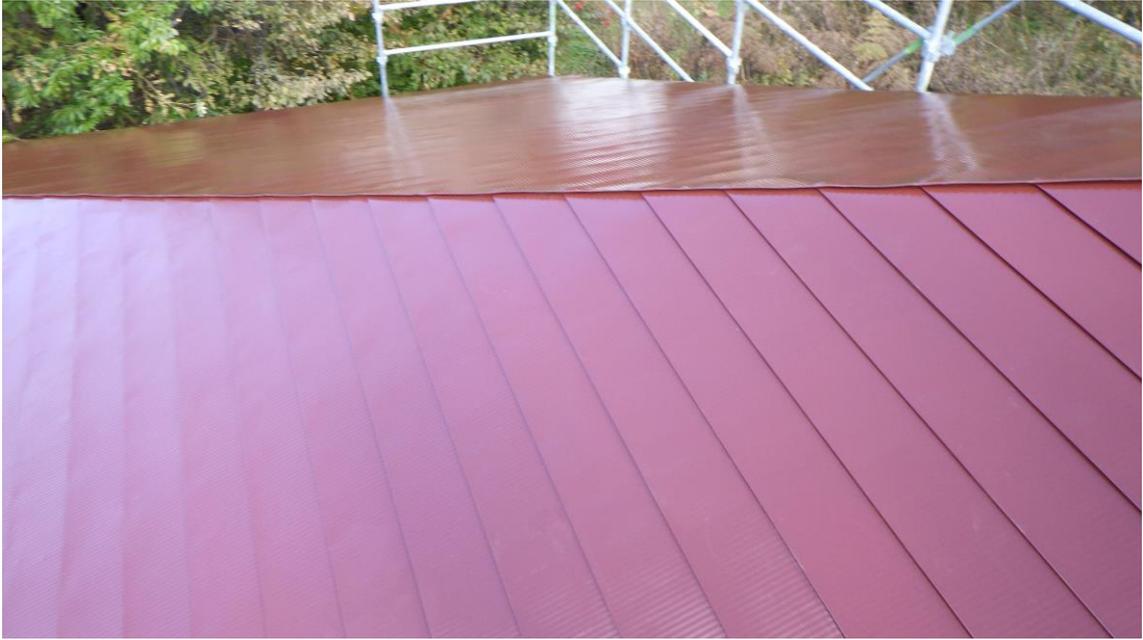
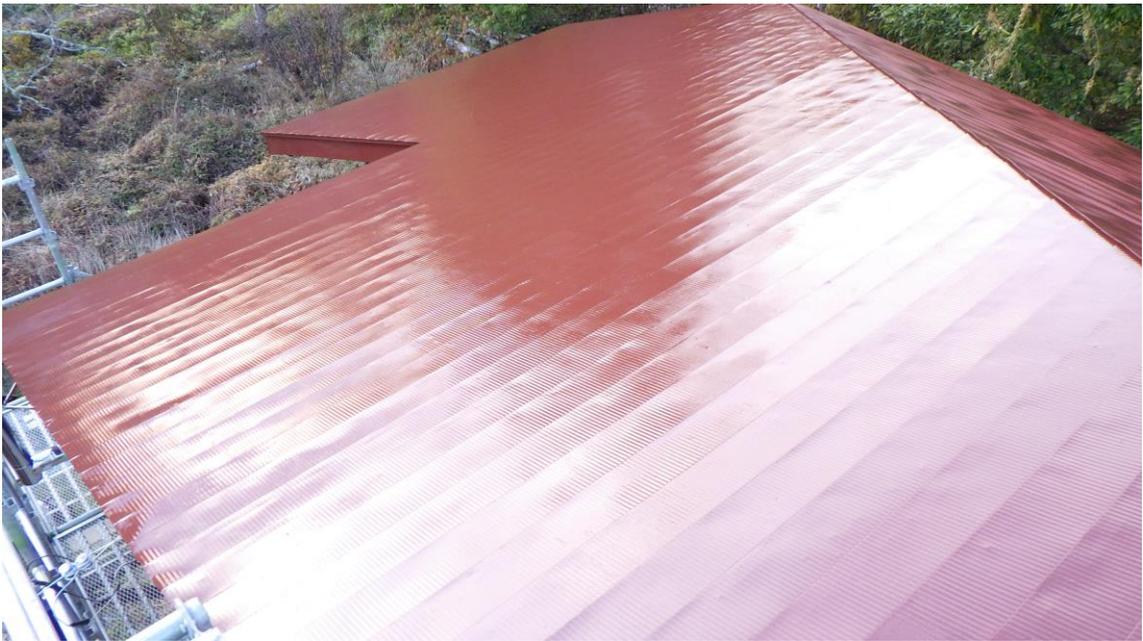
上塗り（仕上げ）塗装作業

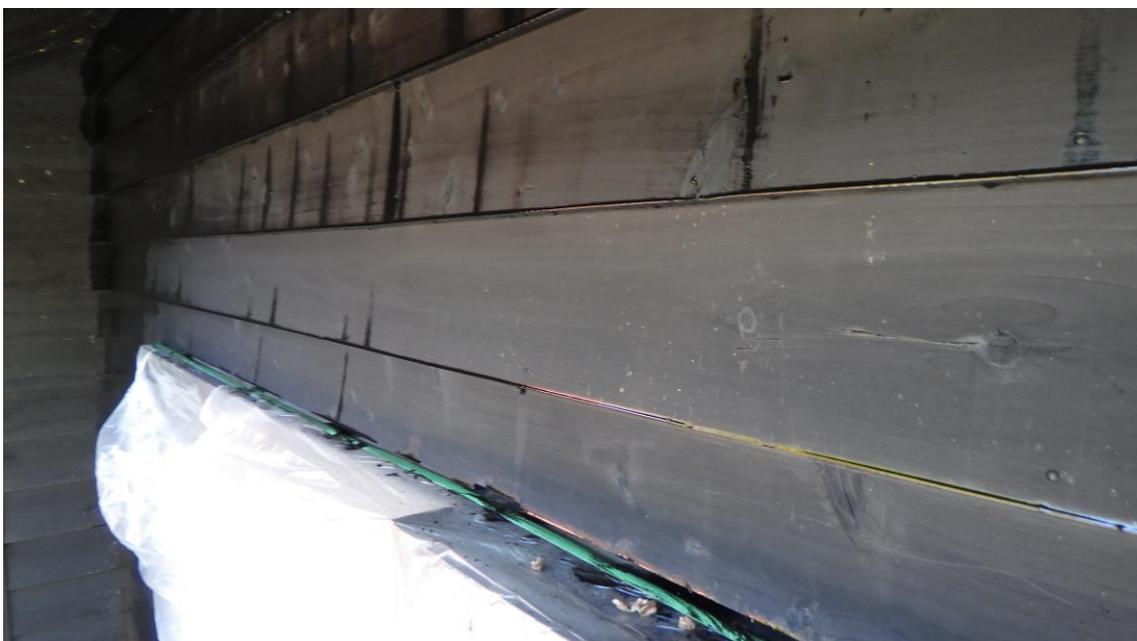
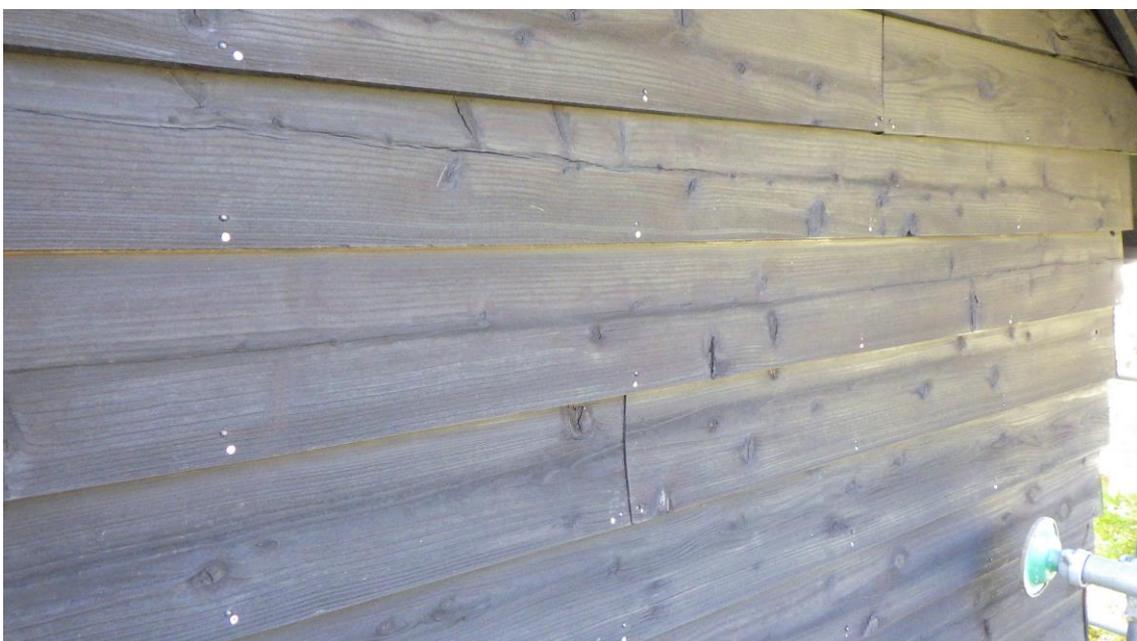
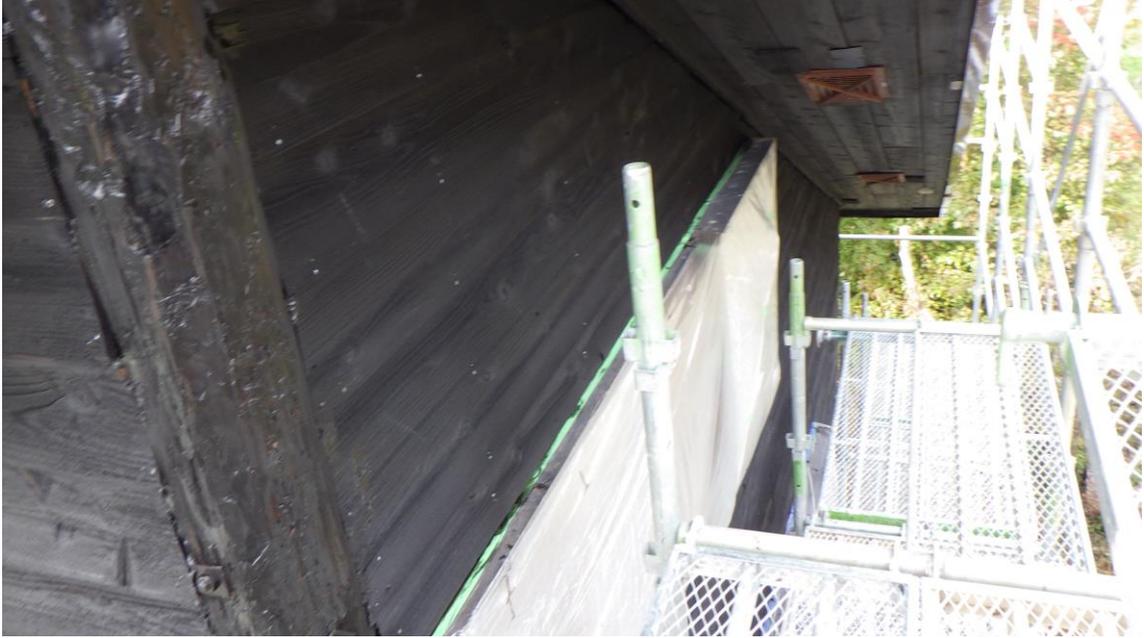
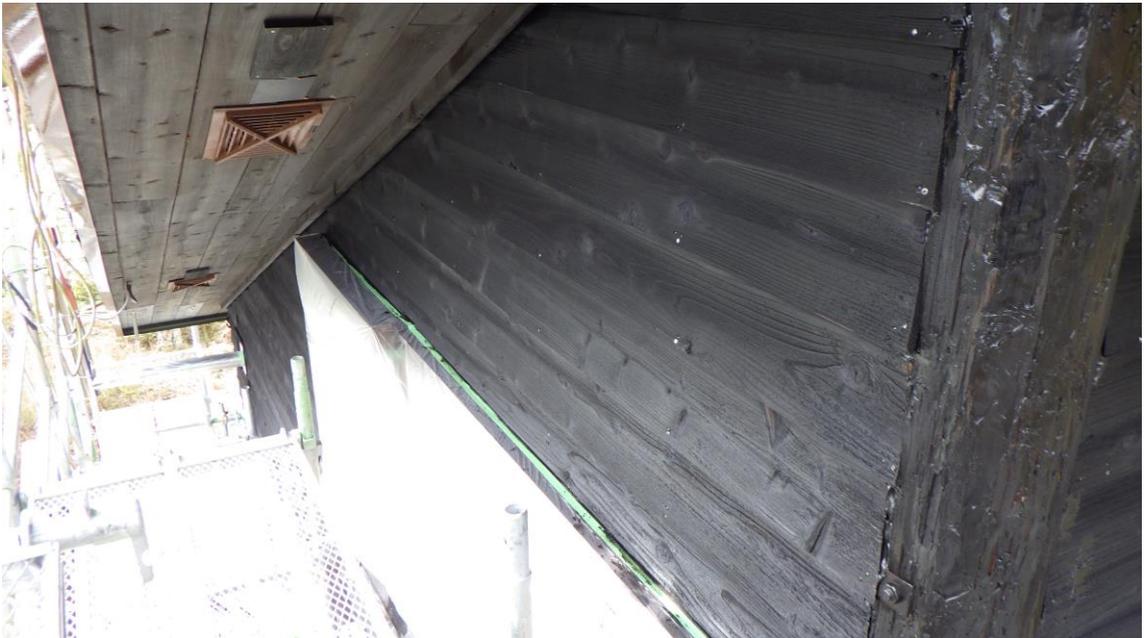
外壁塗装

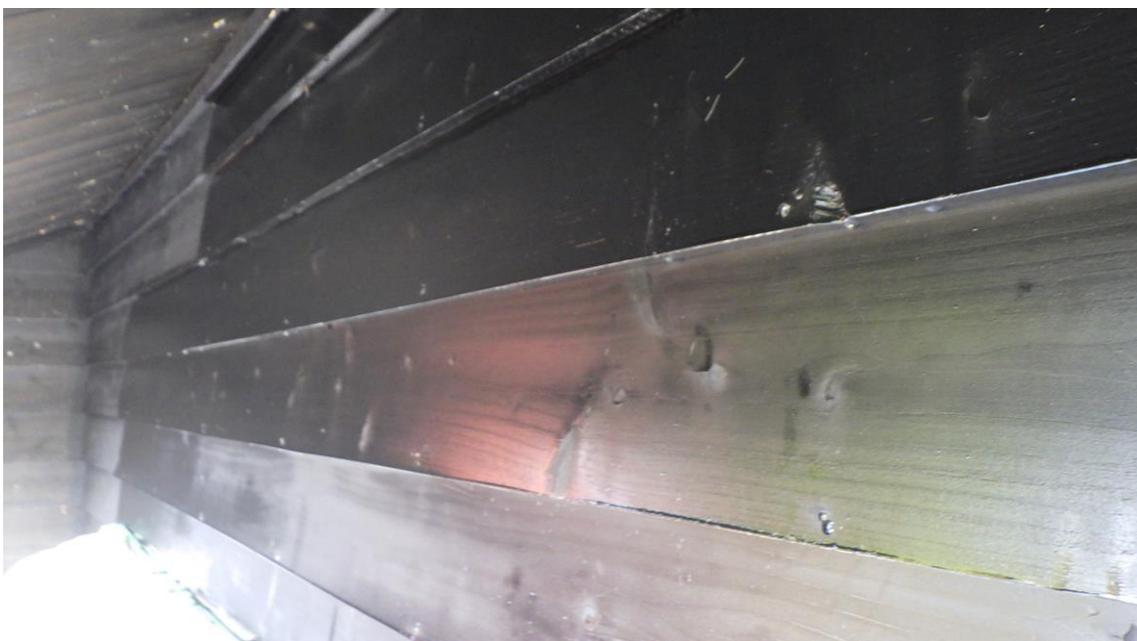
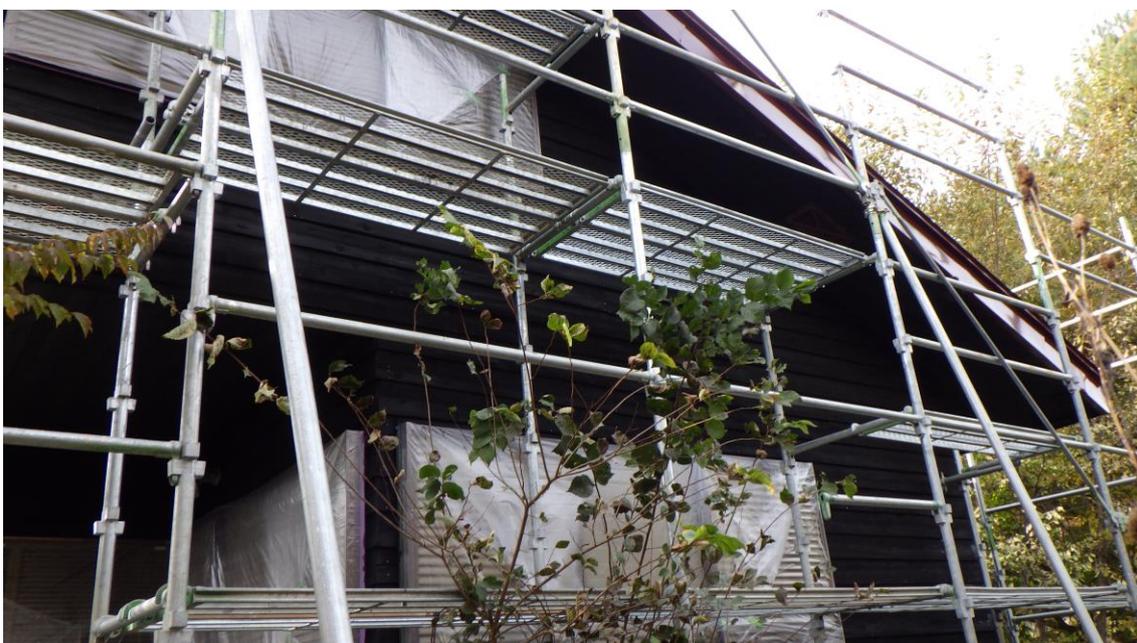
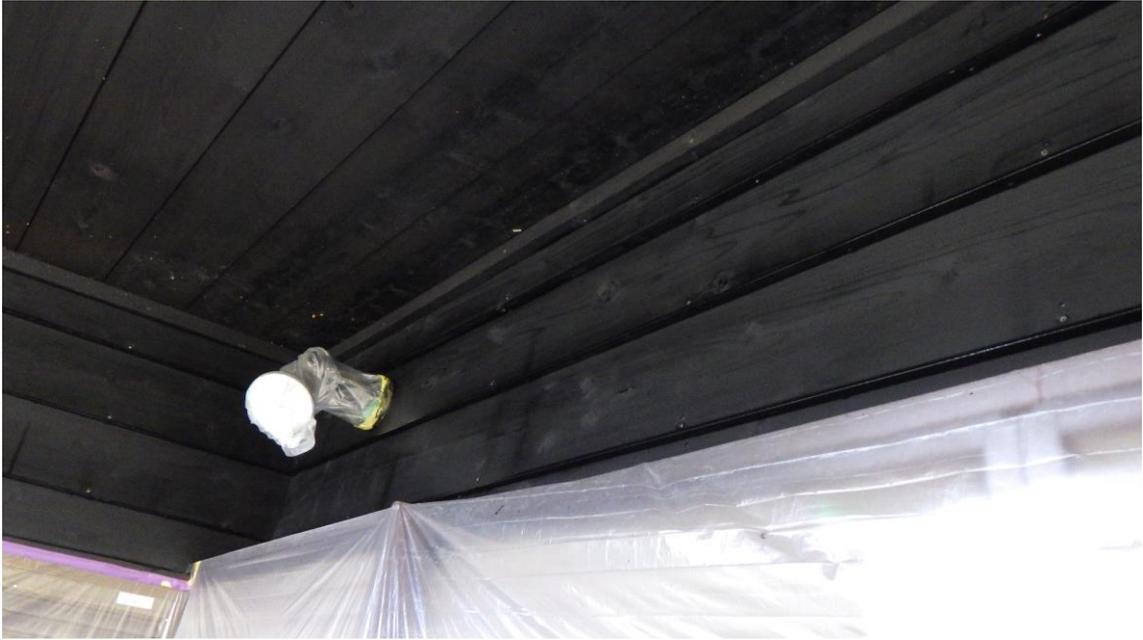
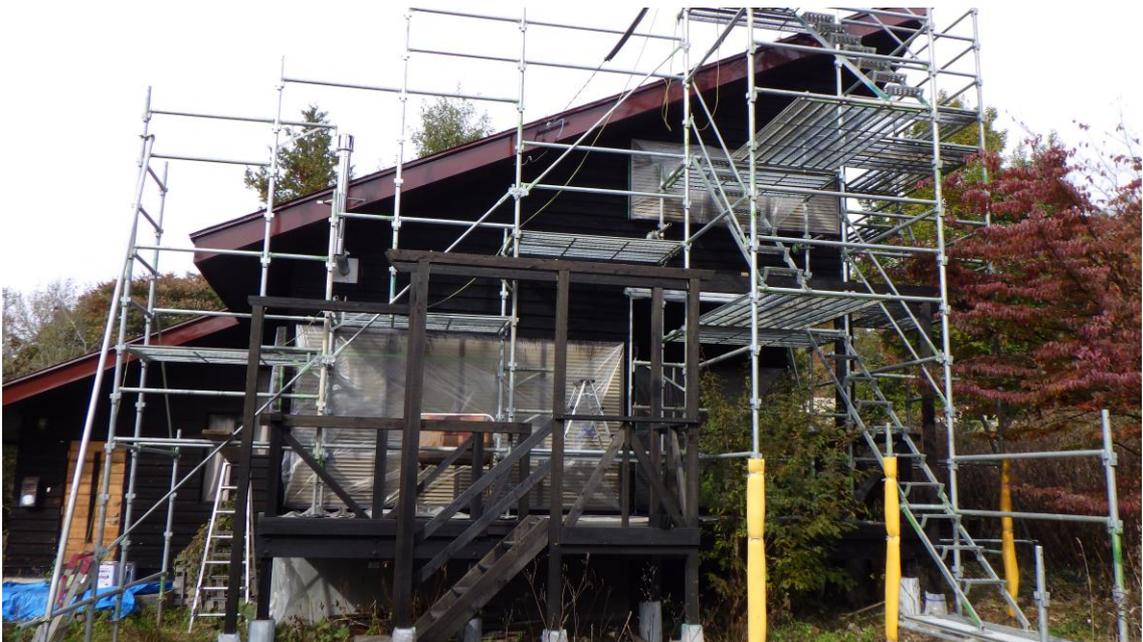
外壁塗装 2回目

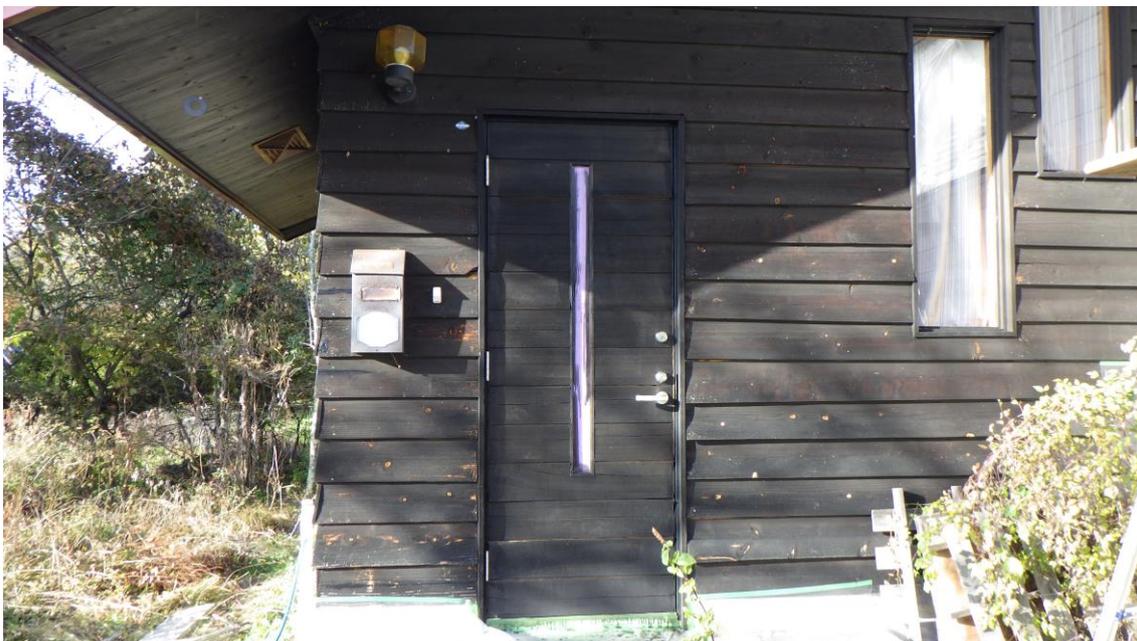
玄関塗装（2度塗り後）
