### T様別荘外壁塗装他工事報告書その③

塗装工事につきましては以下の通り完了致しました。

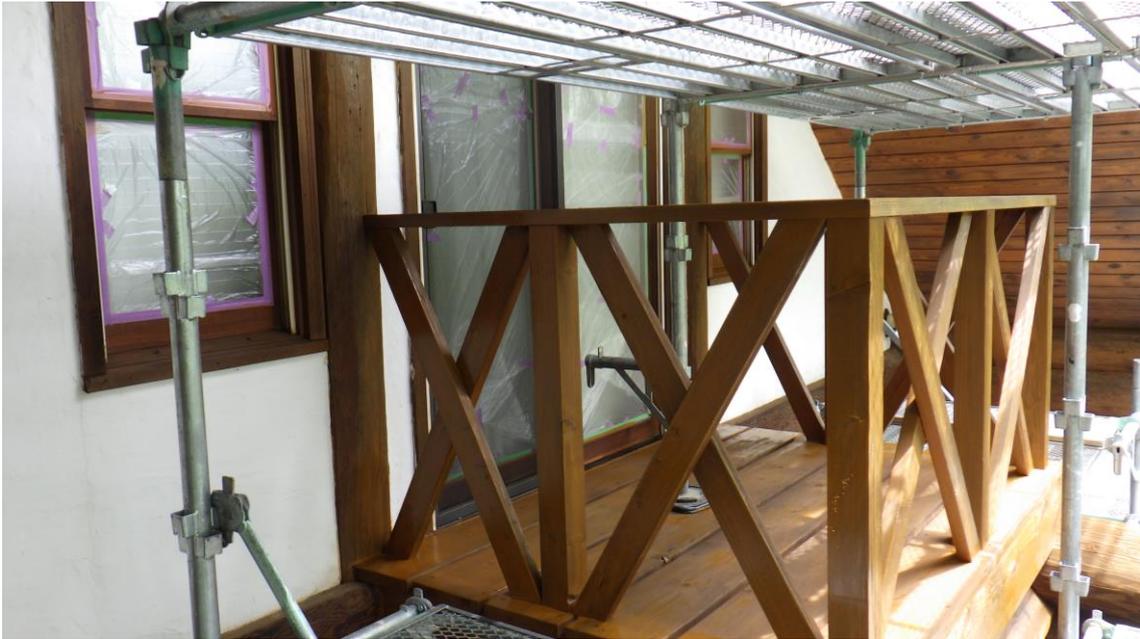
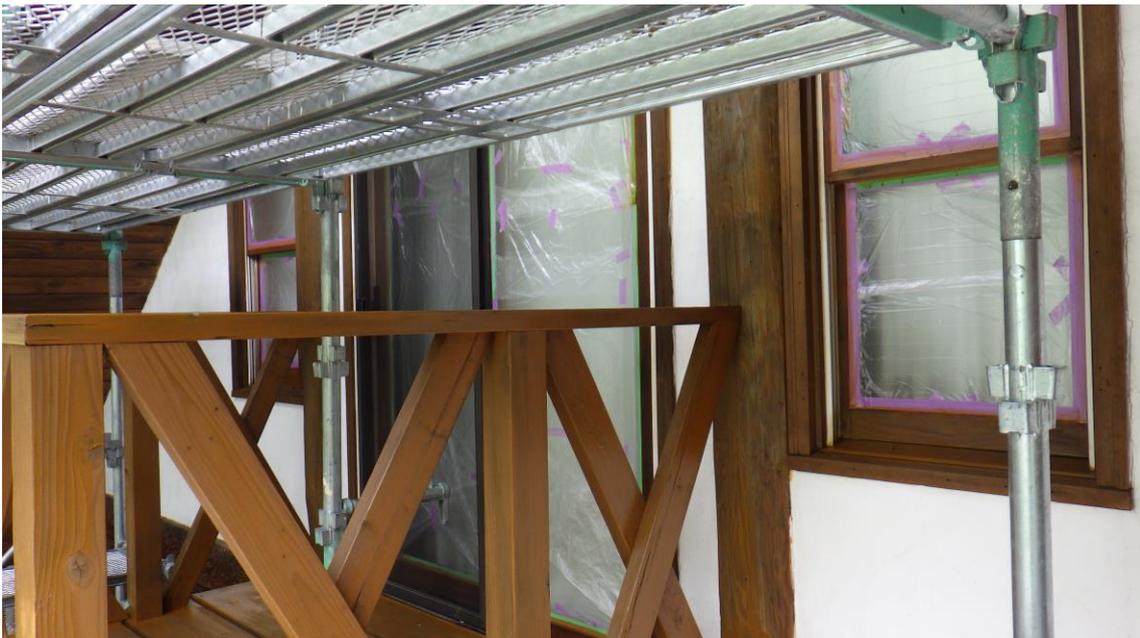
2階木部及びデッキ塗装（2回目）

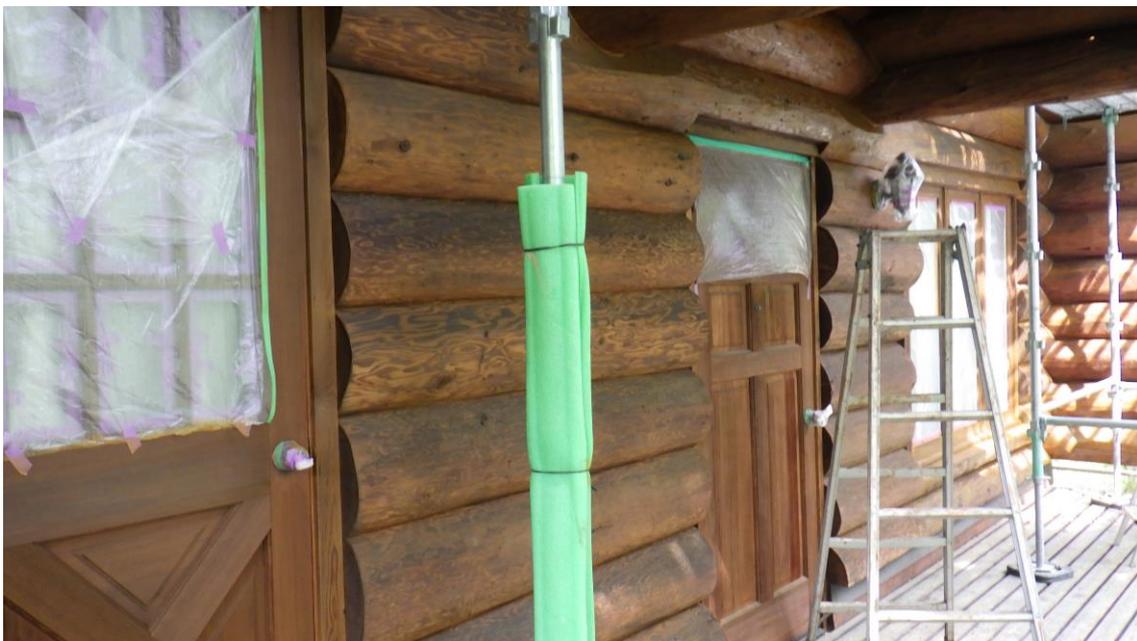
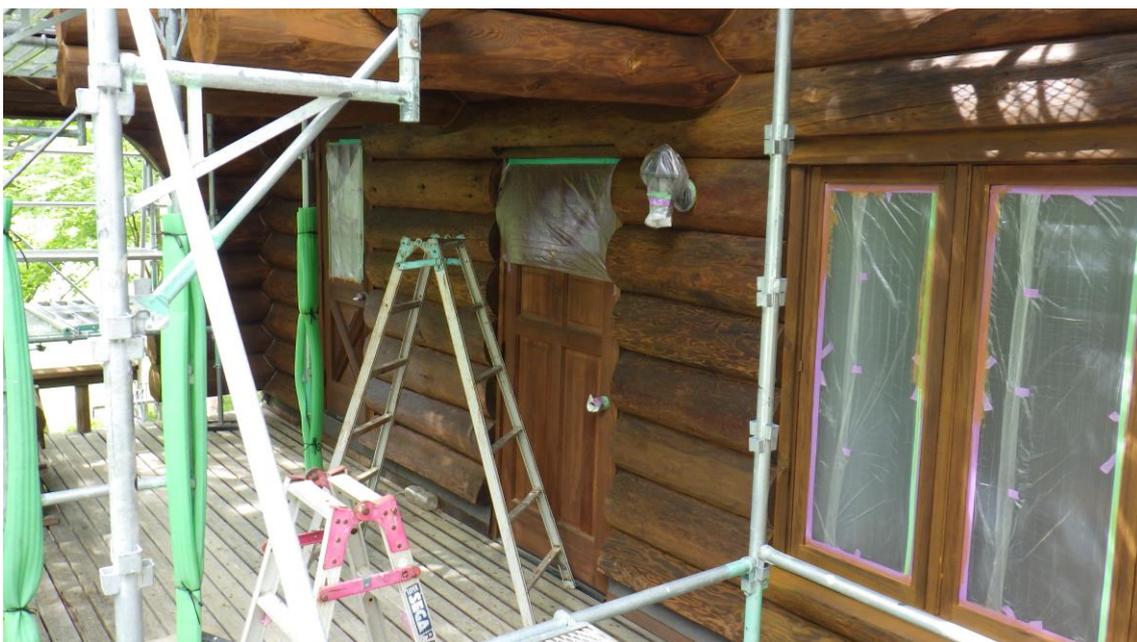
外壁塗装 1回目

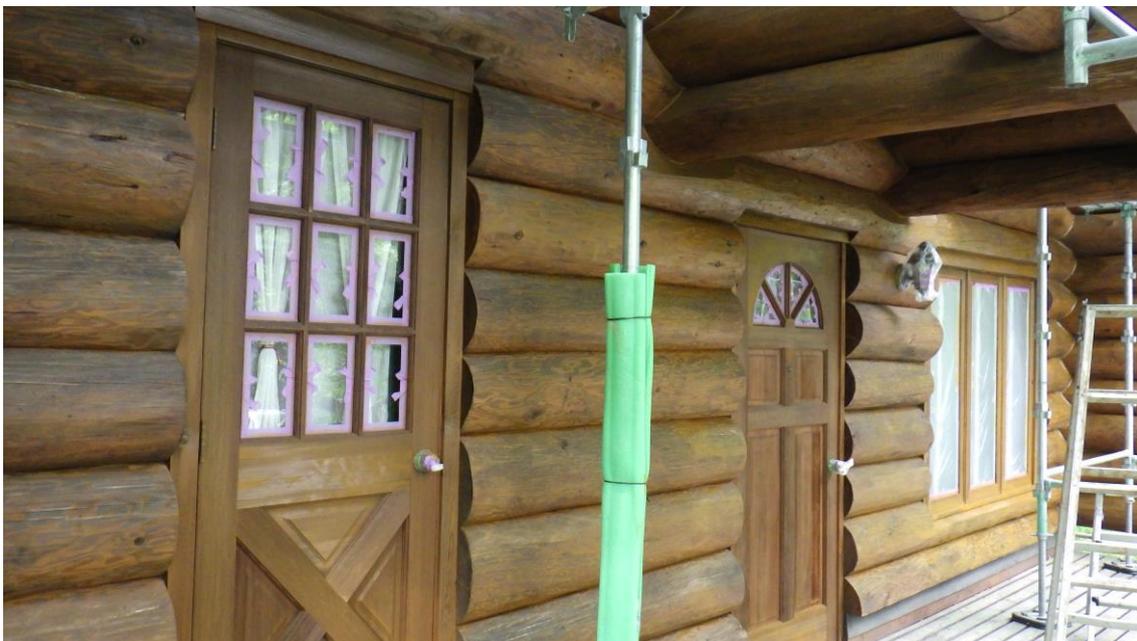
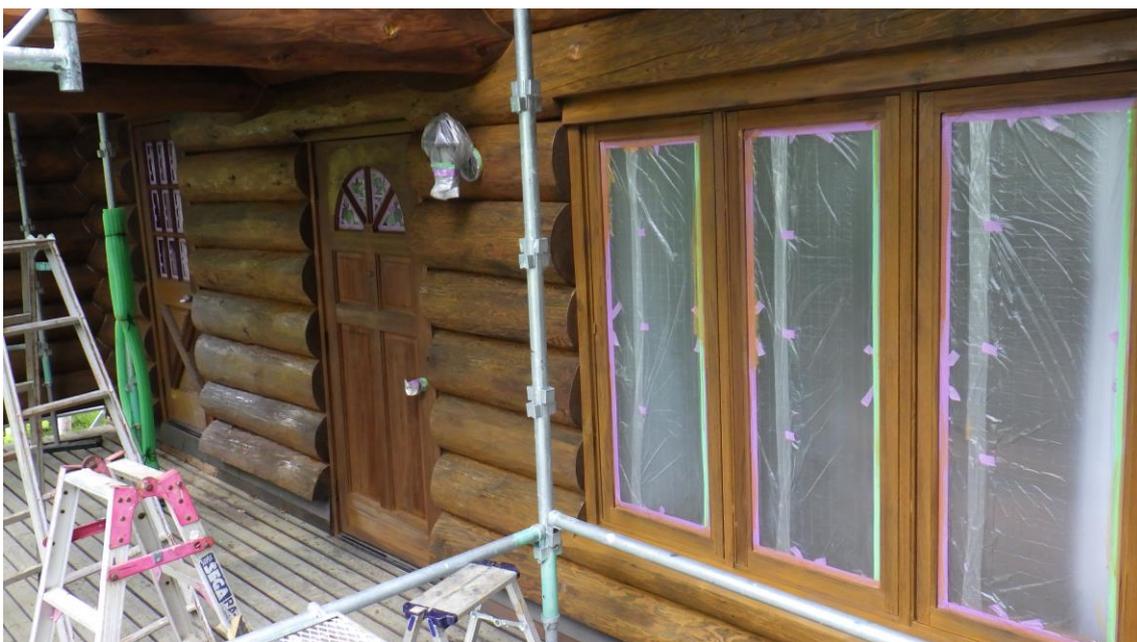
外壁塗装 2回目

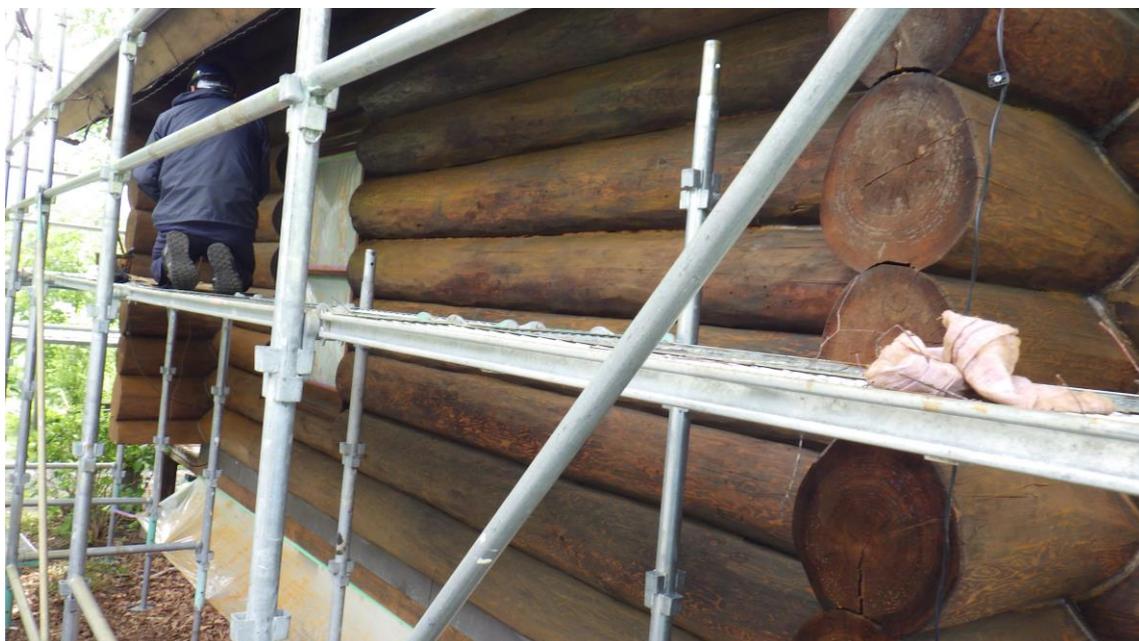
建物東側（玄関向かって右手側）塗装  
外壁塗装 2回目

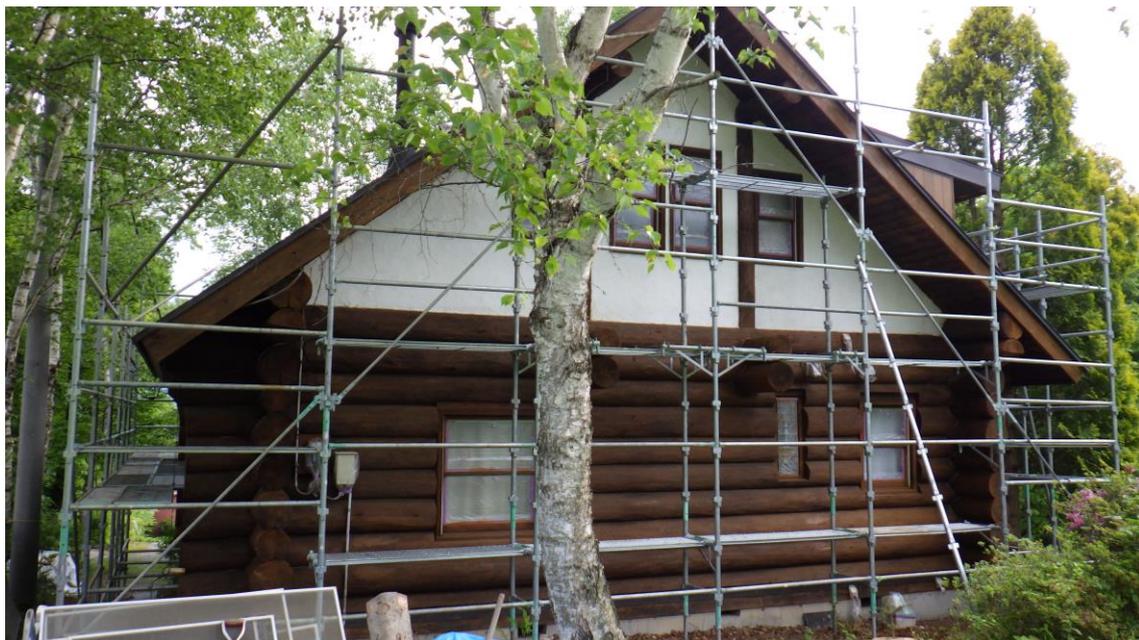
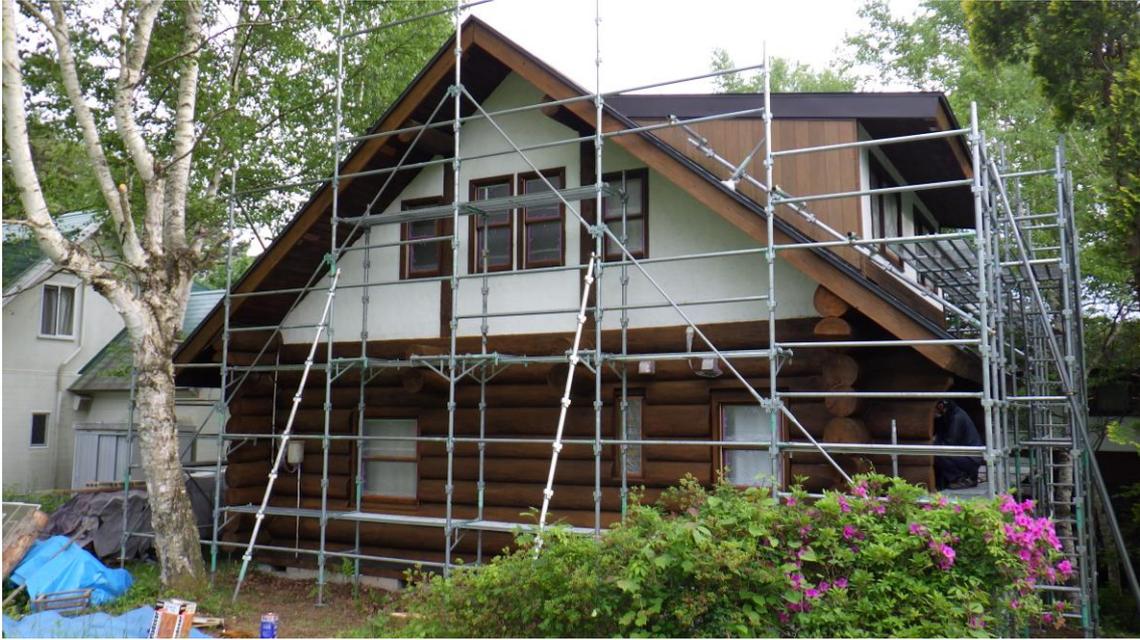
建物裏手（東側）塗装  
窓廻・外壁等塗装 2回目

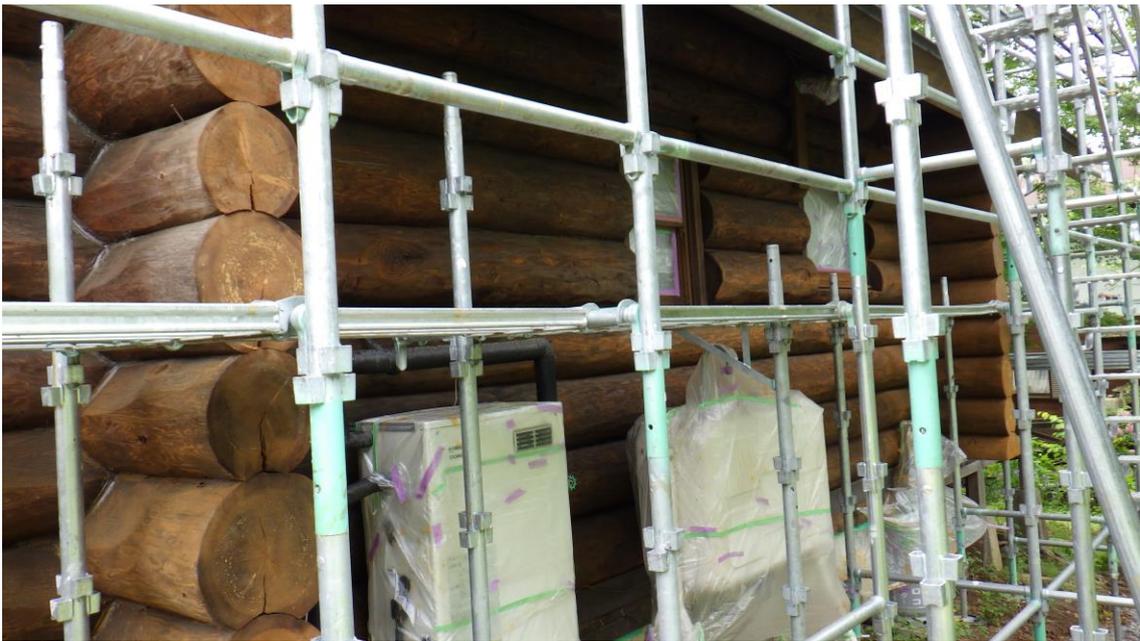
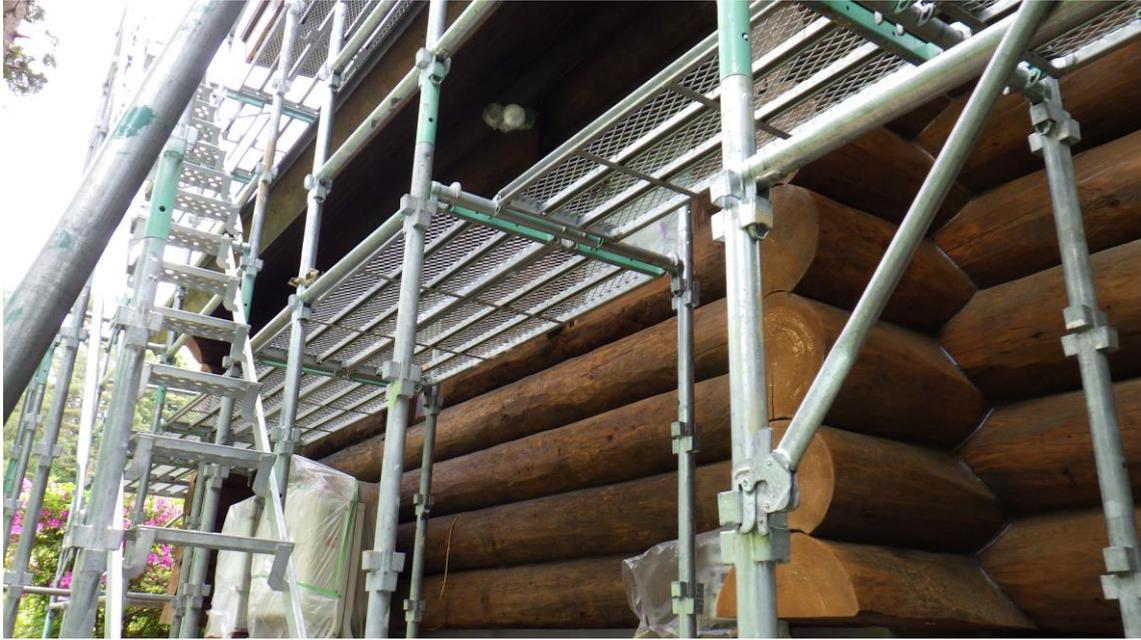
建物西側（玄関向かって左手）塗装作業  
外壁塗装 1 回目

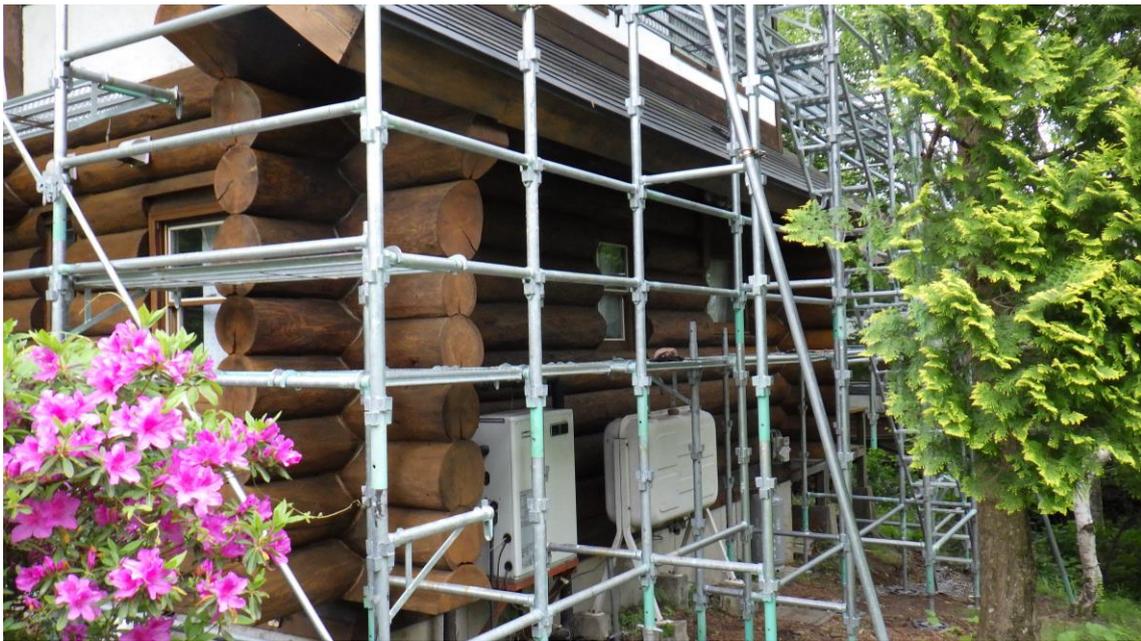
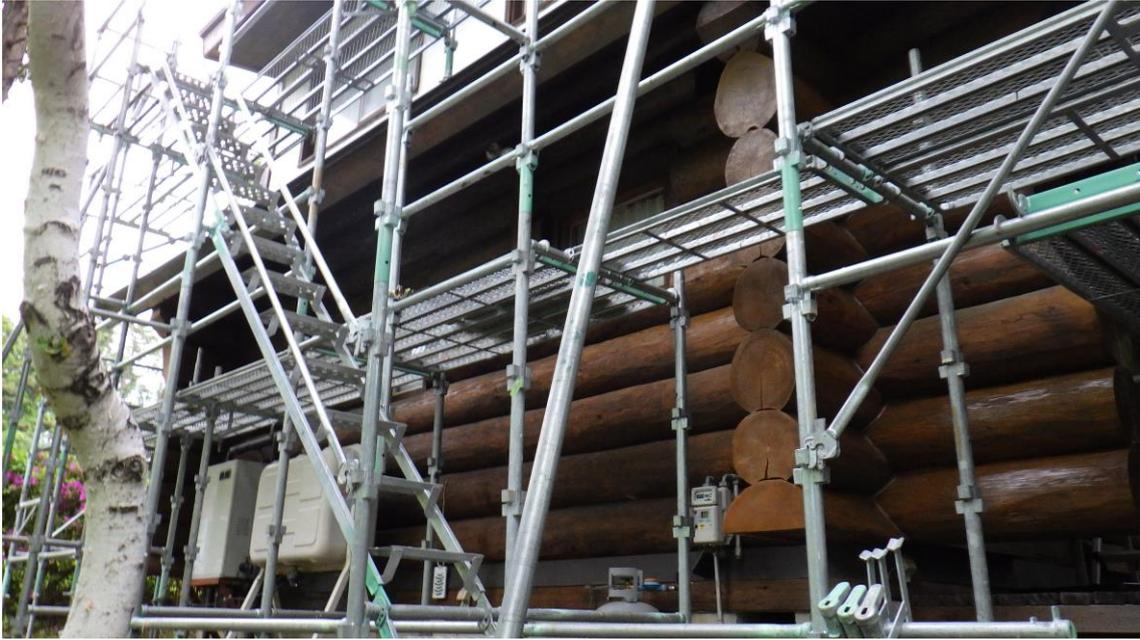
2 回目

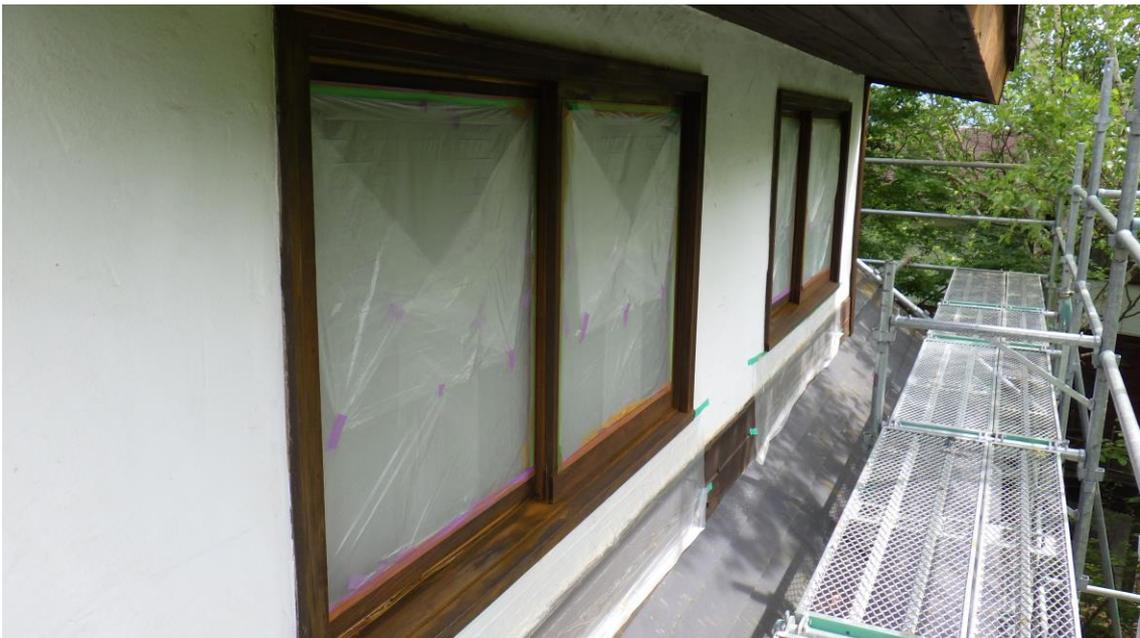
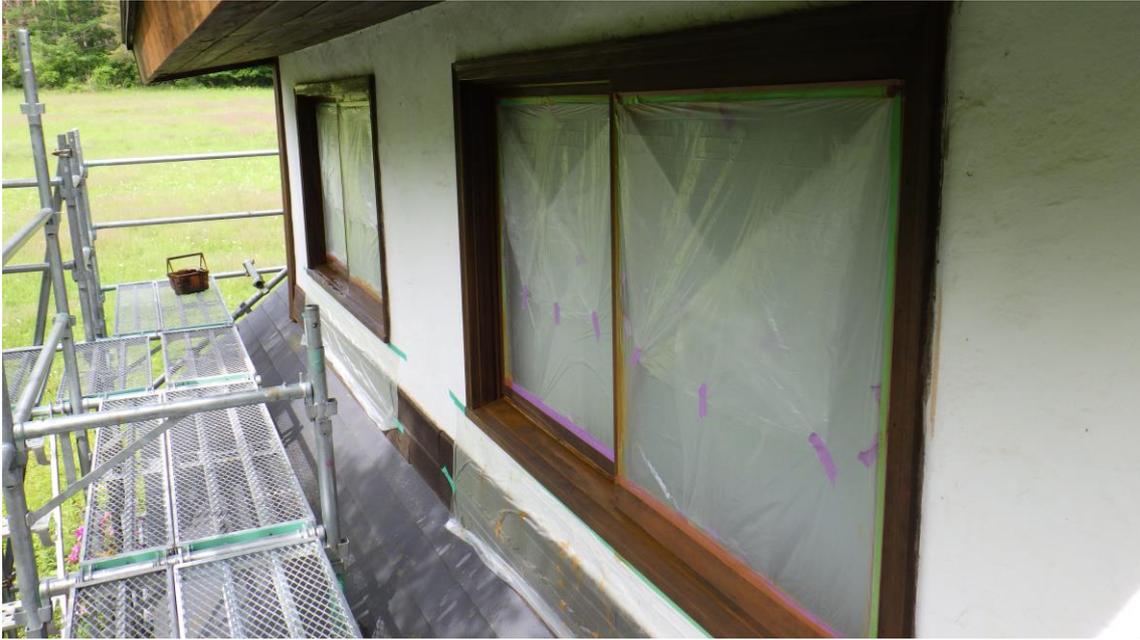
ドーマーまわり 1回目塗装

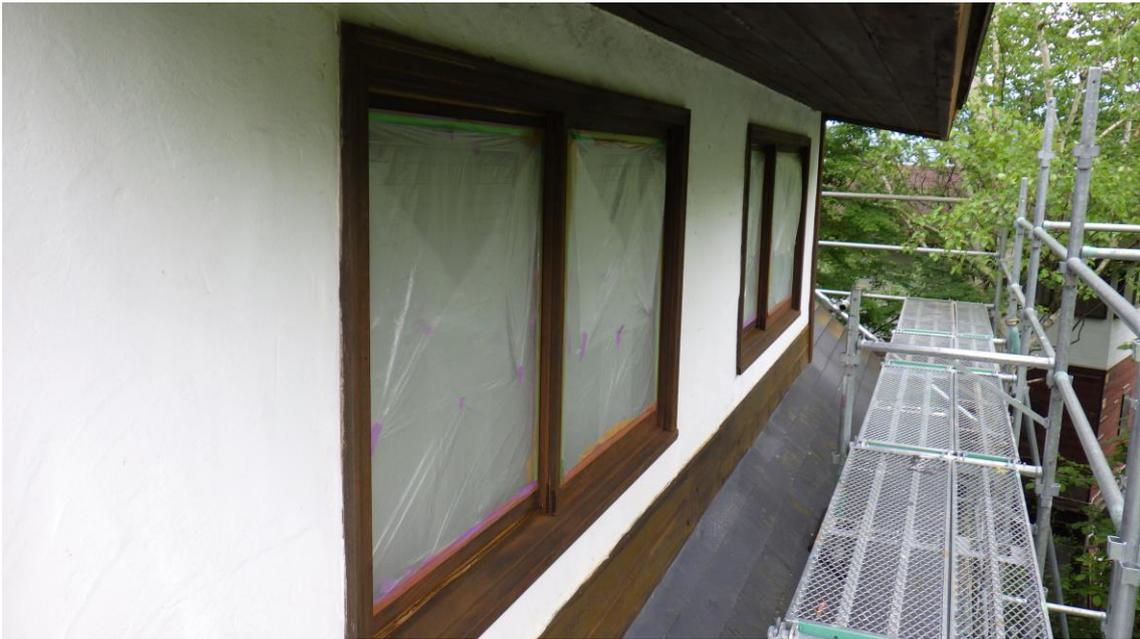
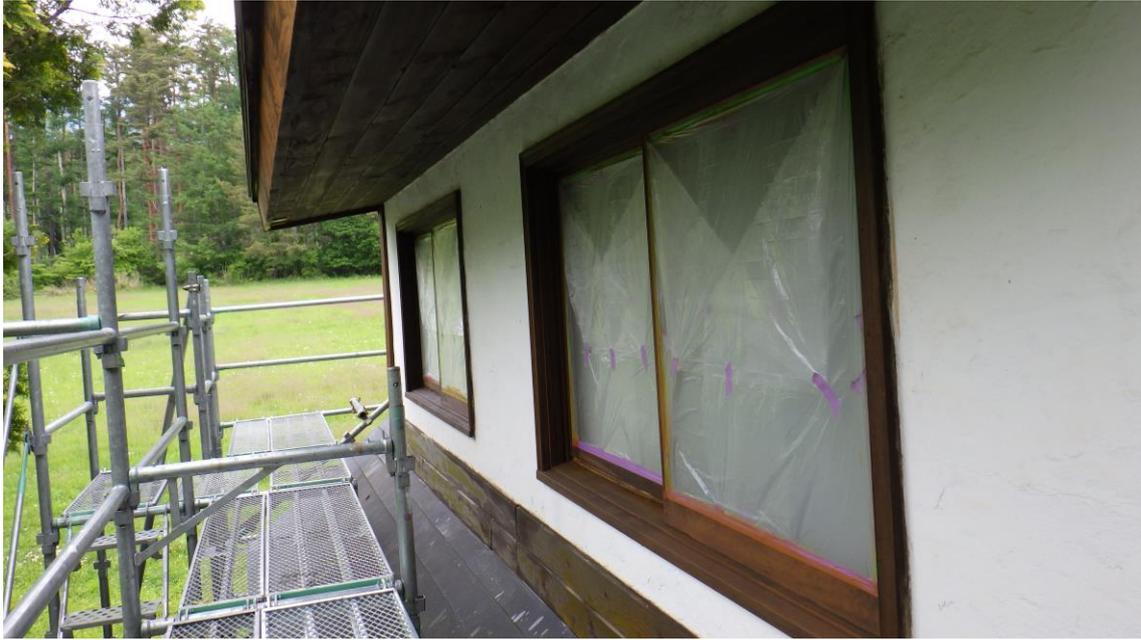
2 回目塗装

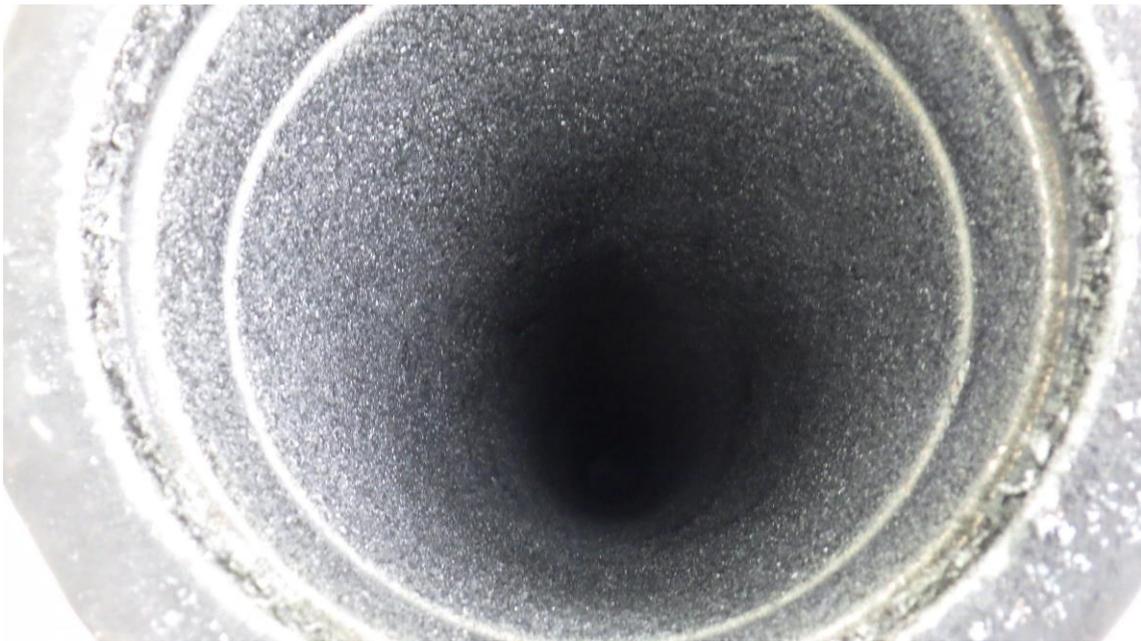
煙突掃除状況  
作業前

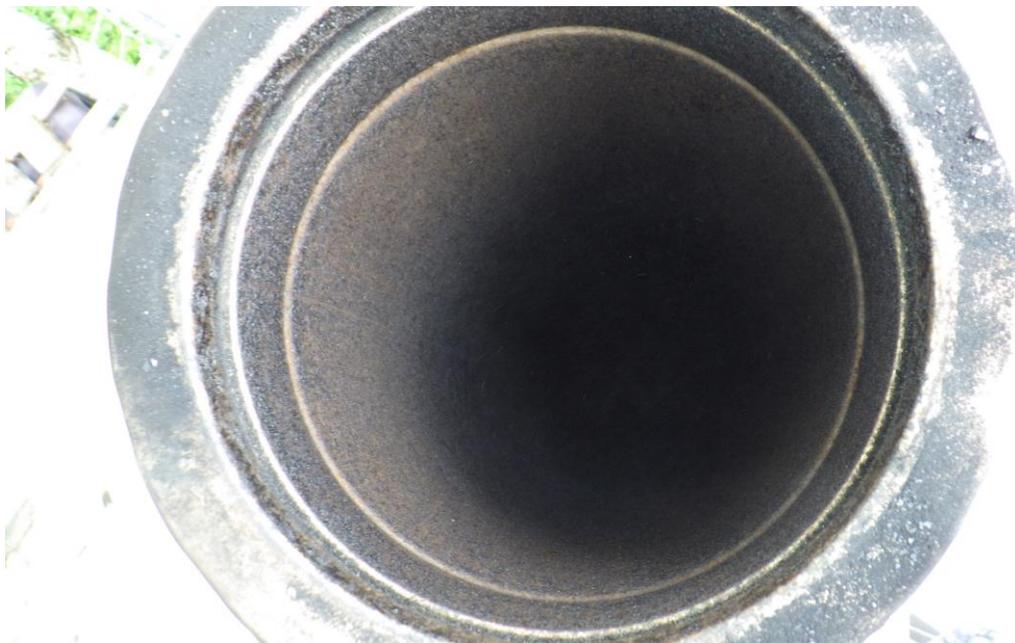
作業後

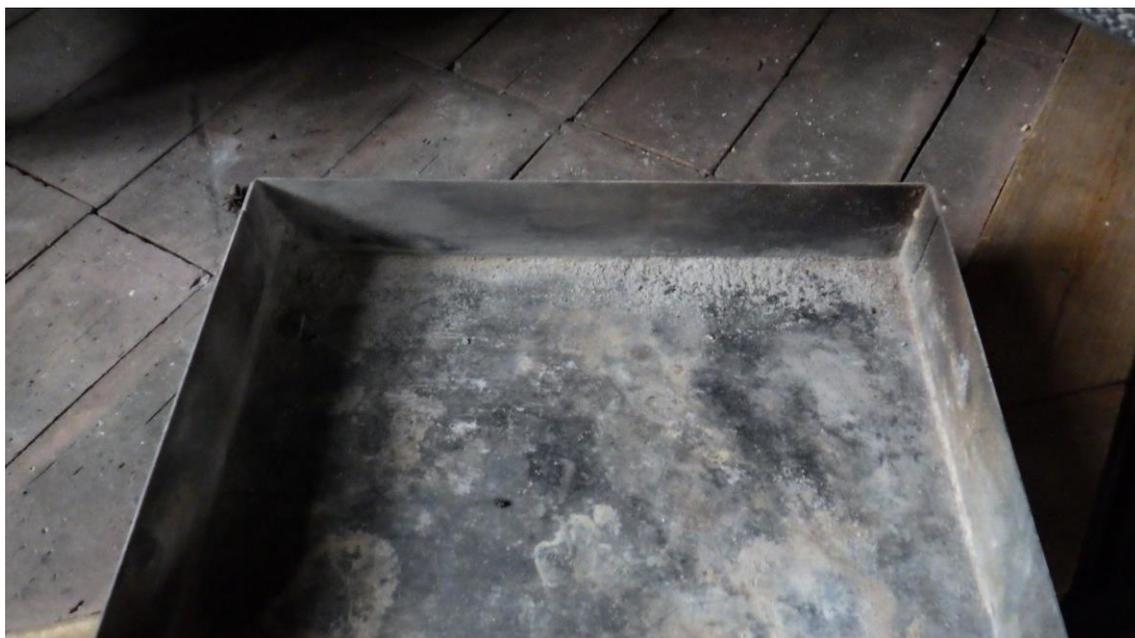
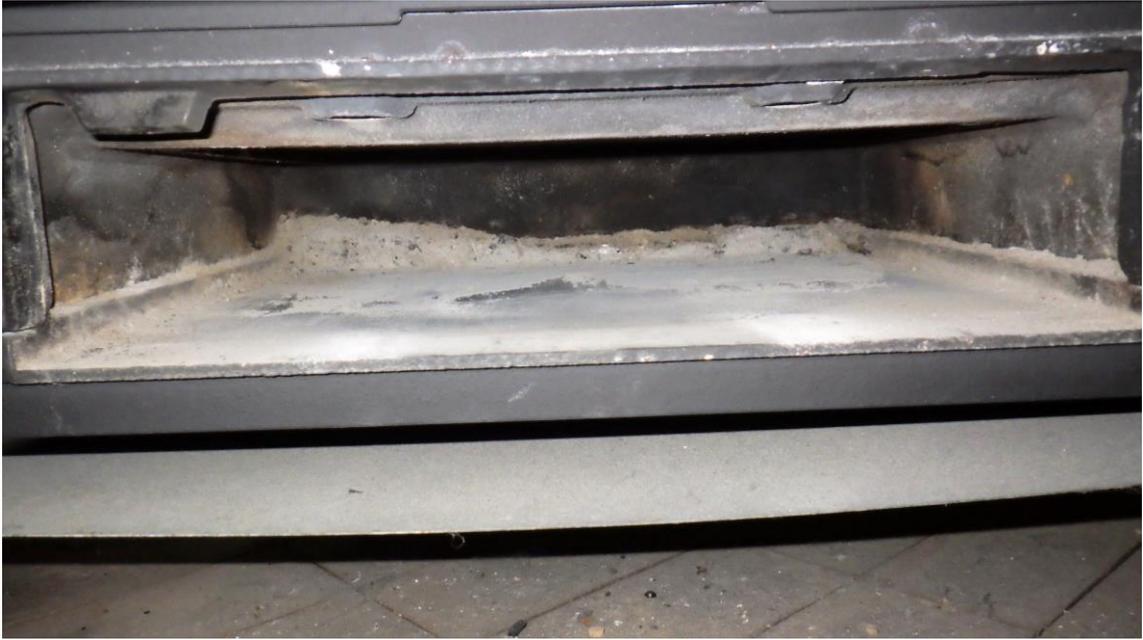
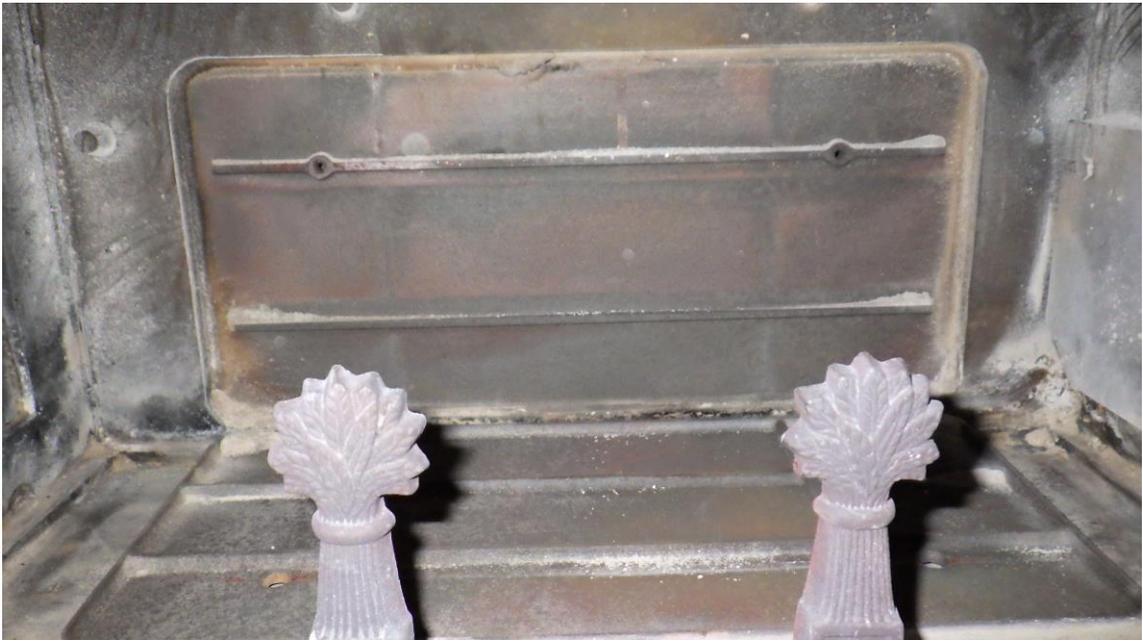
ストーブ煤・灰等掃除状況

作業前

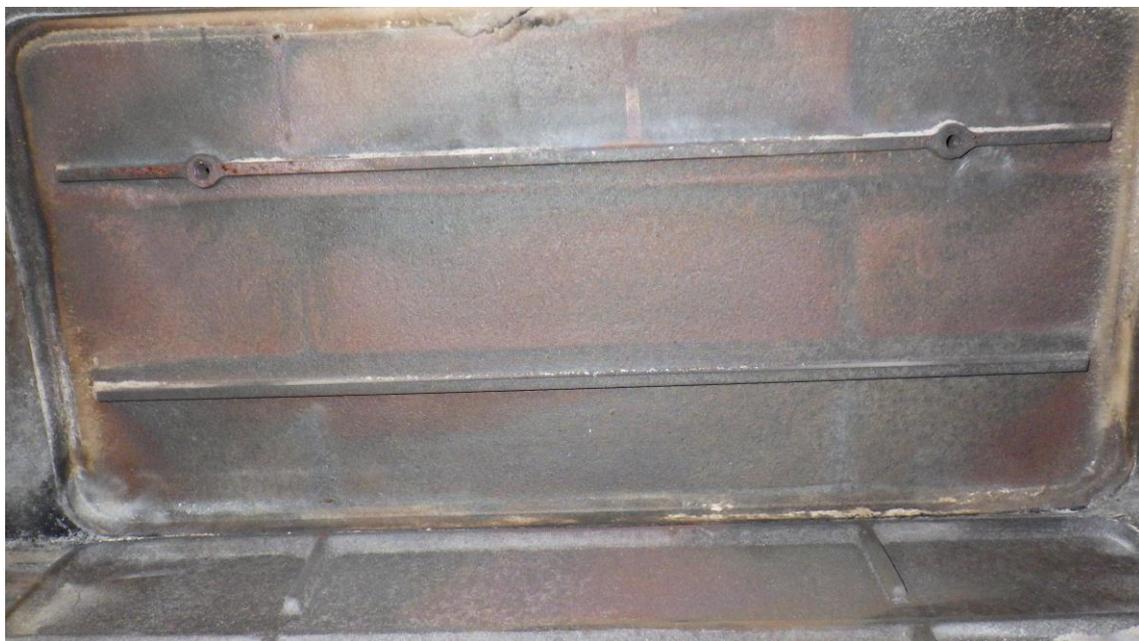
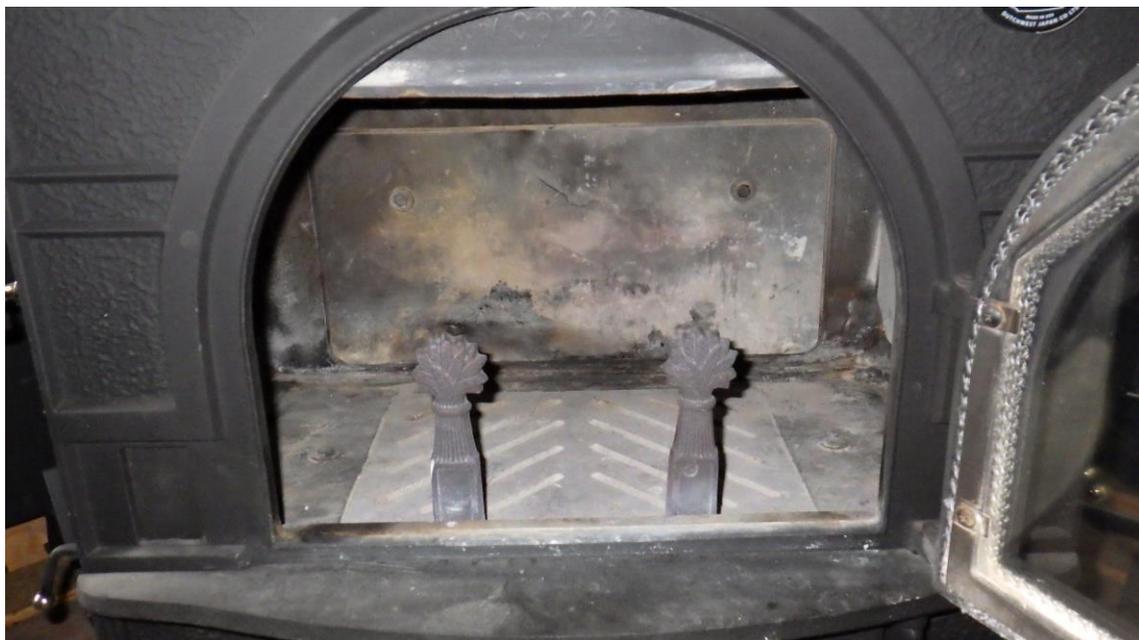
掃除作業後

掃除機で灰等を回収いたしました。

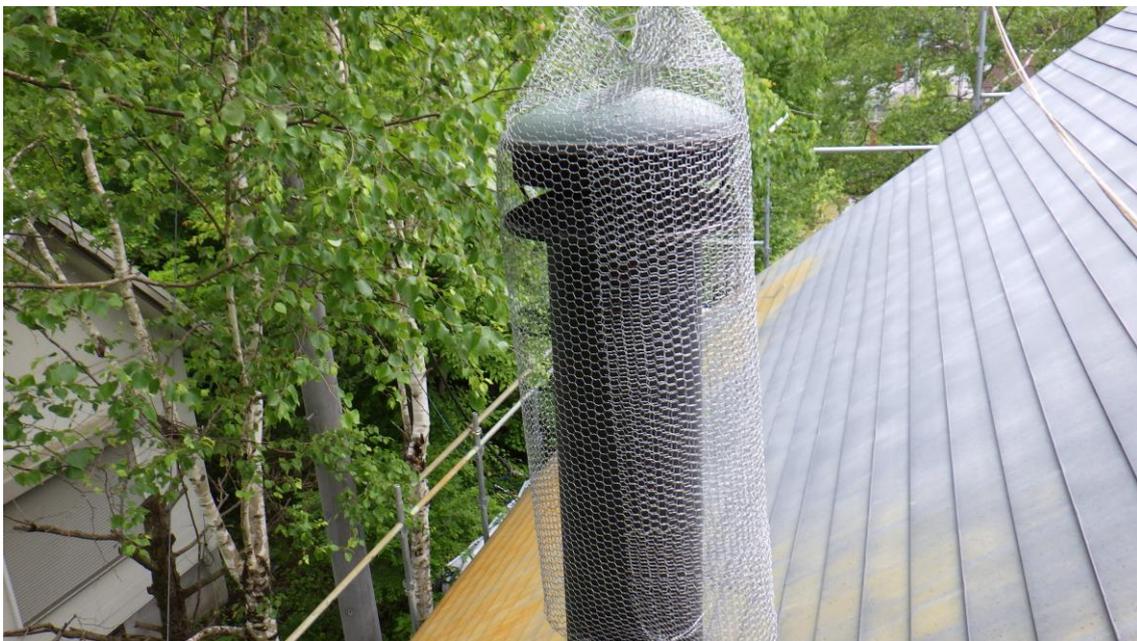
煙突への金網巻き状況

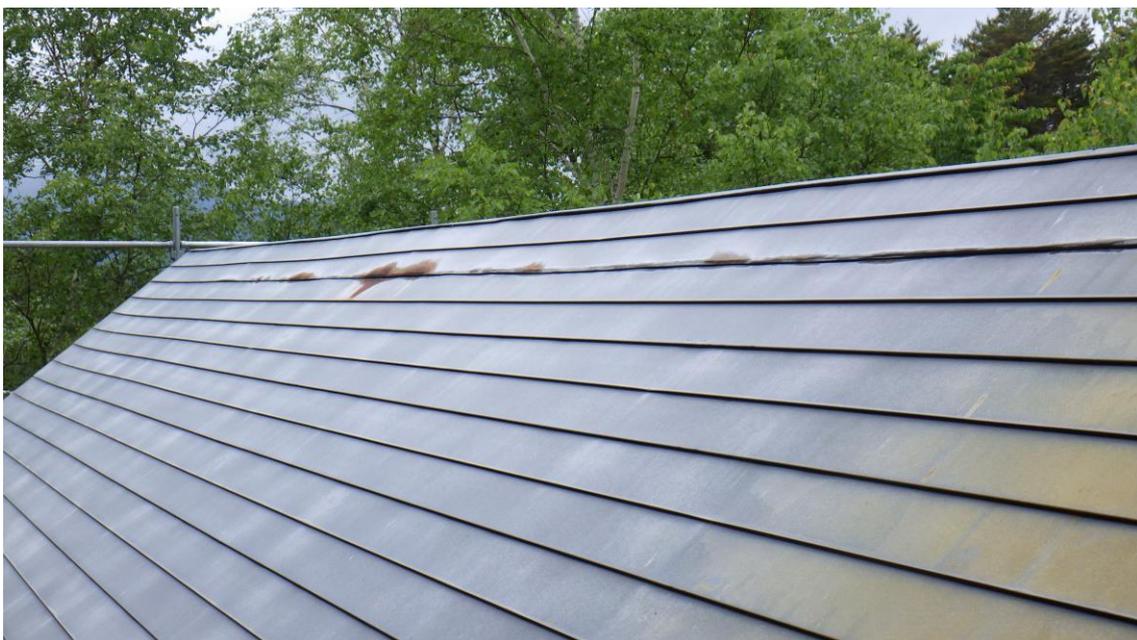
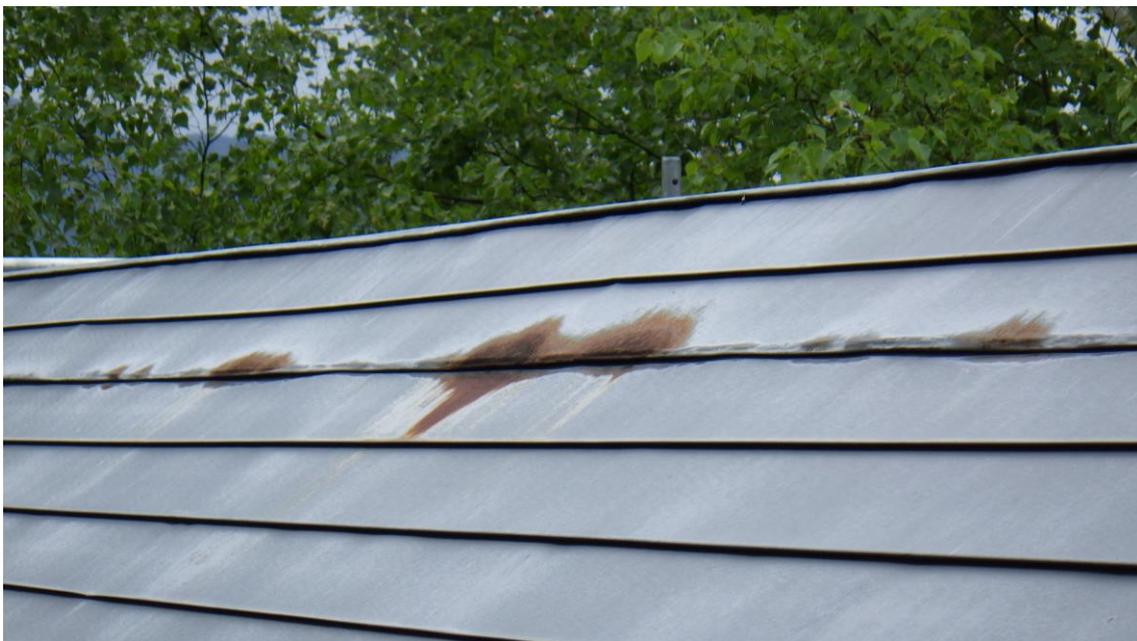
ここで、屋根の状況で気になった部分について

部分的にですが錆が起きている箇所が見受けられました↓

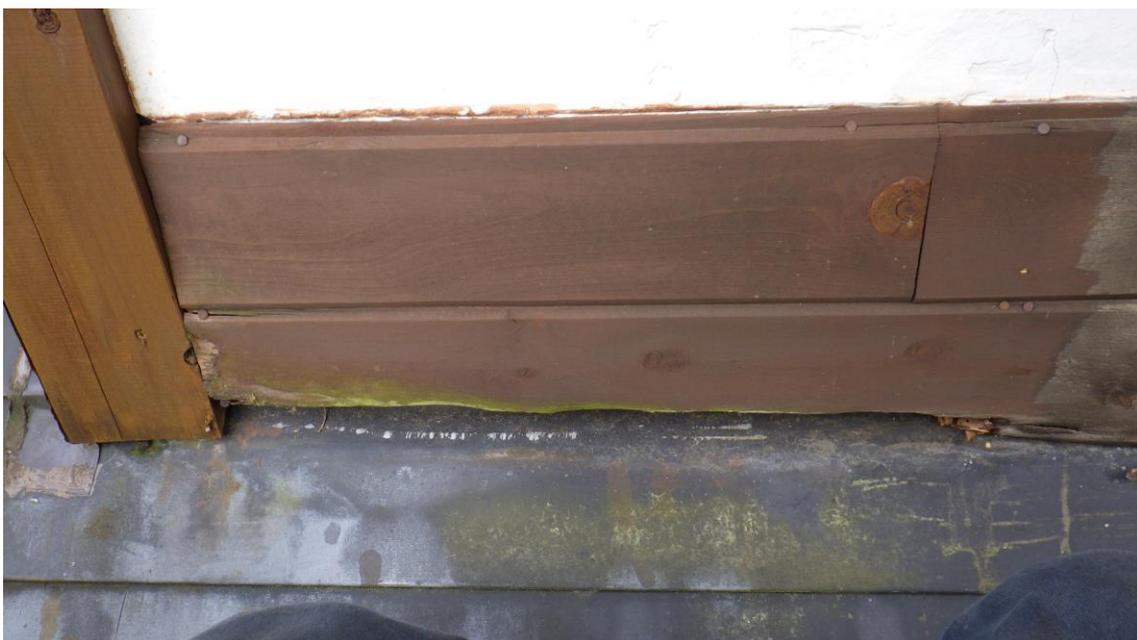
ドーマー部分の外壁裾部の傷みにつきまして

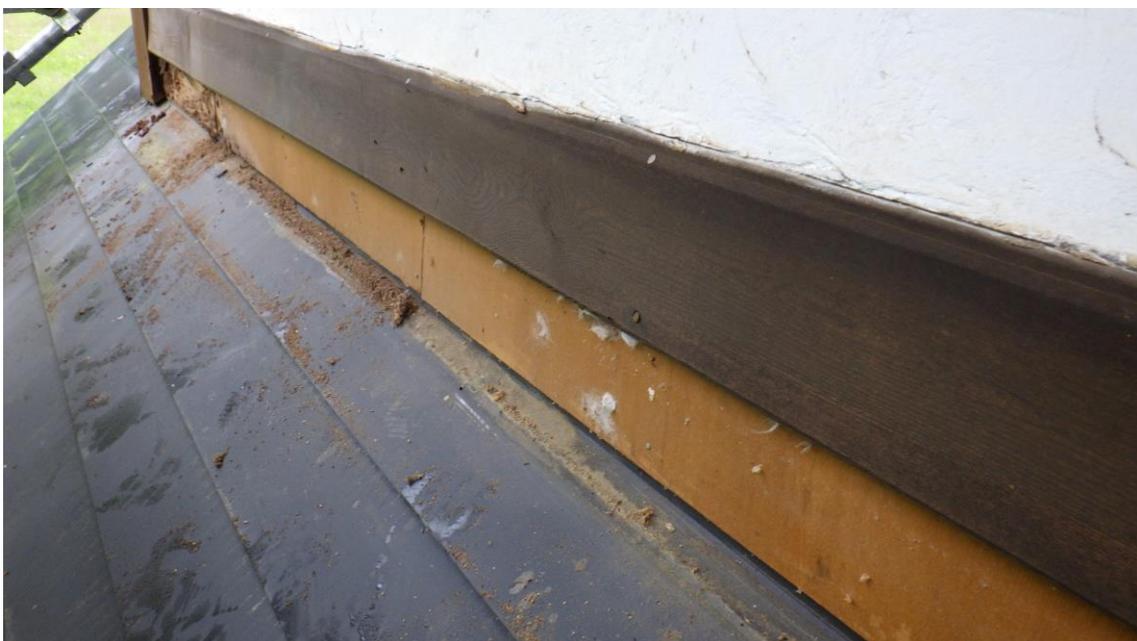
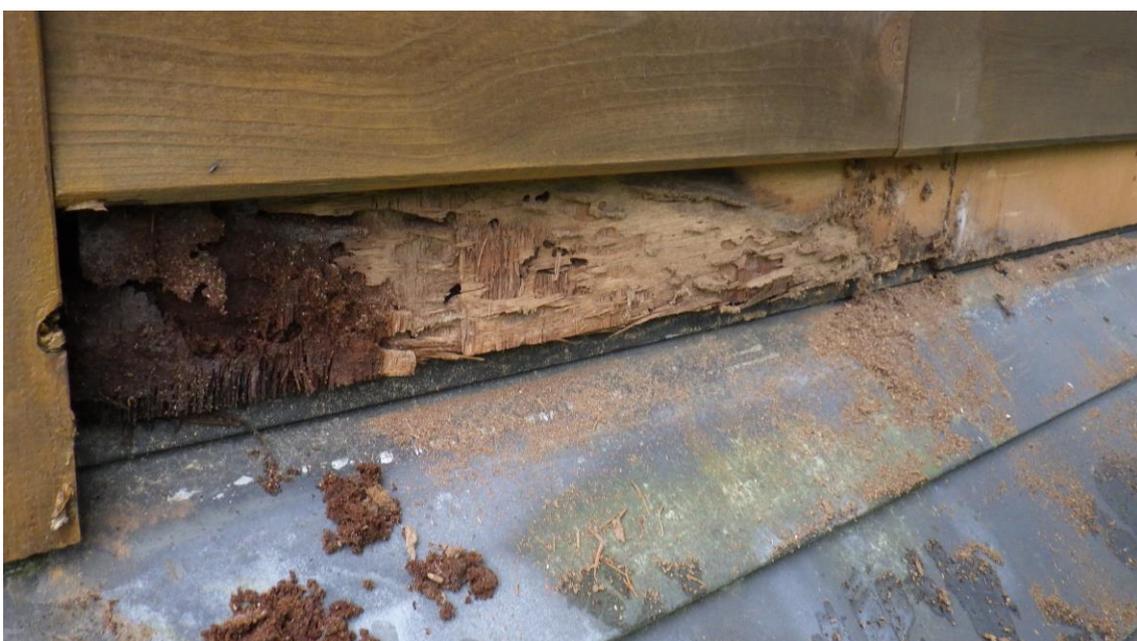
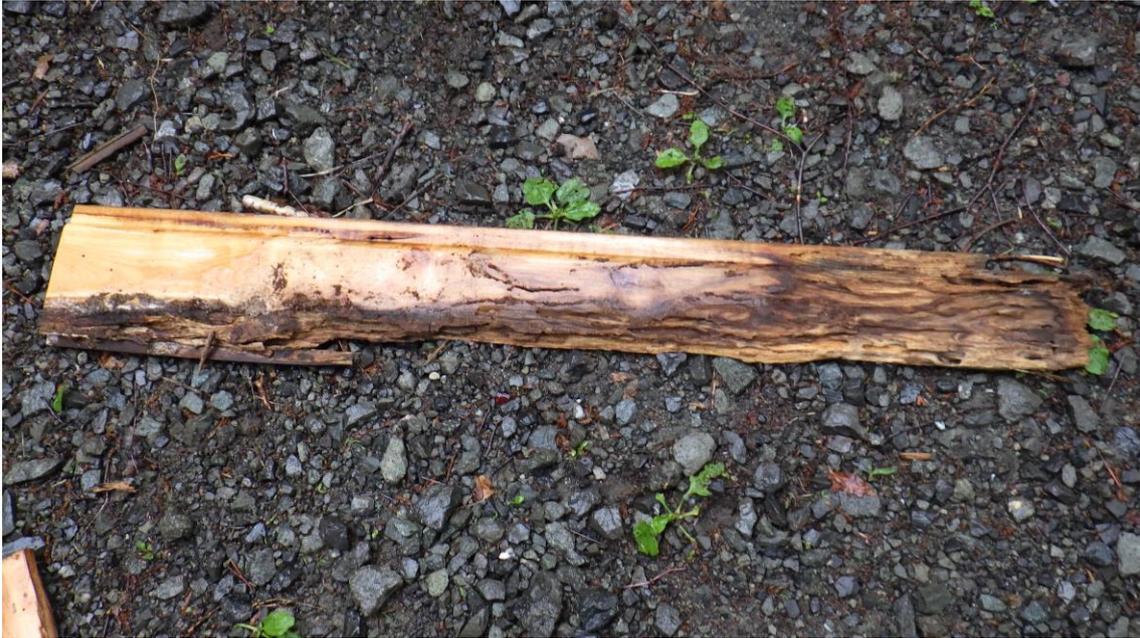
板を取り外してみるとこの様な状態でした。↓

パネル板はたくさん種類があります。

全く同じとはいきませんが当方に余ったパネル板がありましたので交換しておきました。
