### T様別荘外壁塗装他工事報告書その③

塗装工事につきましては以下の通り完了致しました。

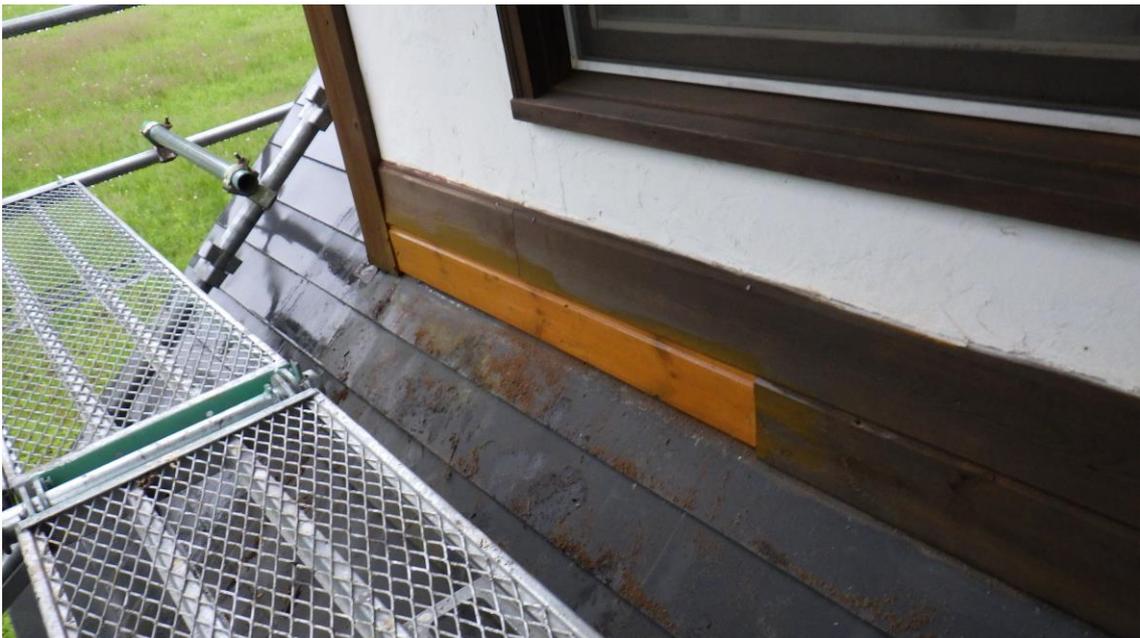
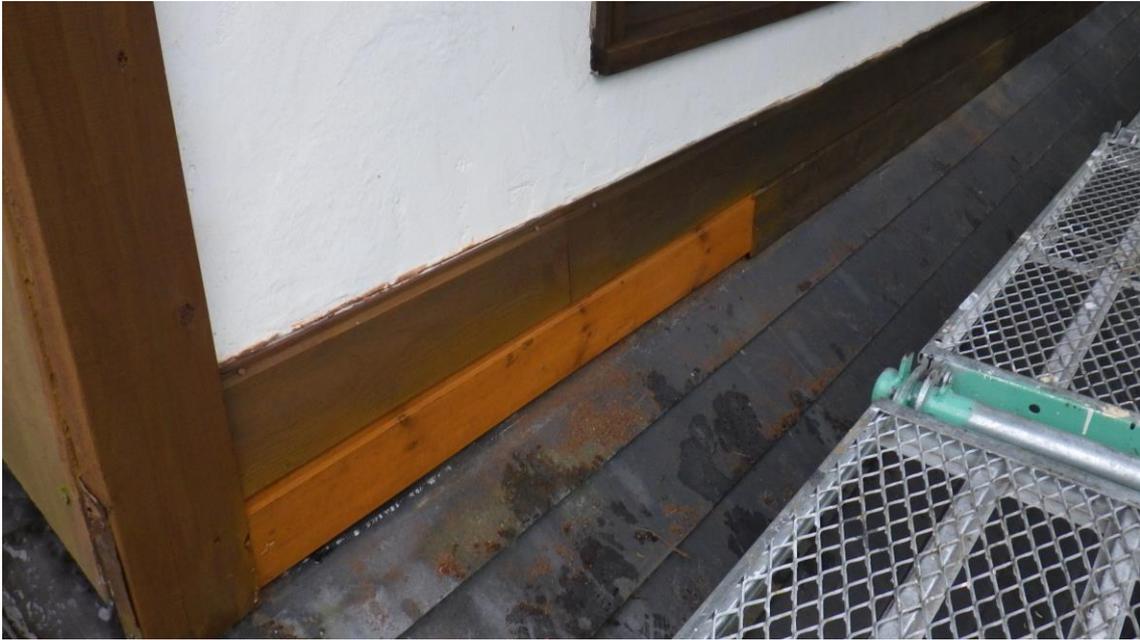
近寄ってみるとパネルの種類の違いに気が付きますが、遠目ではあまり気にならないかと思えます。

全く同じとはいきませんが当方に余ったパネル板がありましたので交換しておきました。

もし他の部分と全く同じ（またはあまり差異の無い）パネル板での施工をご希望の様でしたら、追加工事で施工させていただきます。

この状態でも良い様ならサービスとさせていただきます。
